南三陸町社会教育関連施設長寿命化計画

令和6年3月

宮城県 南三陸町

施設名称：魚竜館【劣化度：33.8】 調査日：令和5(2023)年10月18日

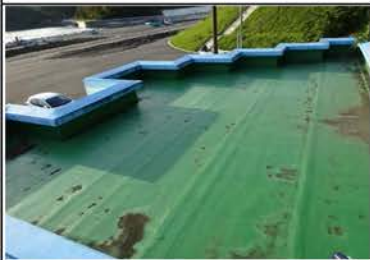
【施設状況】 屋上 防水シートの浮き

- ・歌津管の浜で発掘された貴重なクダノハマギョリュウの化石を発見時の状態のまま現地保存し、展示する 50 m²に満たない小規模な施設で、築 33 年が経過しています。
- ・施設に大きな損傷はみられませんが、外壁の塗装劣化、汚れ、ひび割れがみられ、屋上では防水シートの浮きやドレーンの排水不良が確認されました。また、室内は結露が激しく、除湿器をフル稼働している状況です。
- ・地域の深い歴史を物語る貴重な資料の展示施設ですが、長寿命化を図るのであれば近いうちに大規模改修が求められます。

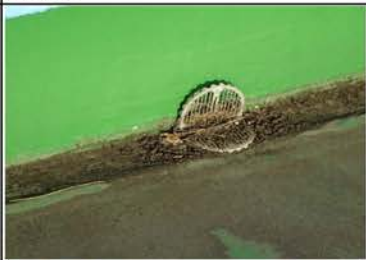
【施設状況】 屋上 ドレーン 排水不良

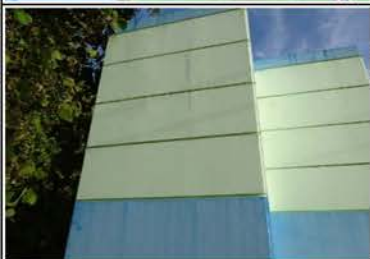
【施設状況】 外壁 概ね良好	 	【施設状況】 開口部 概ね良好

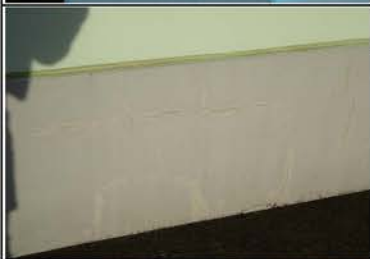
【施設状況】 基礎 多数のひび割れ

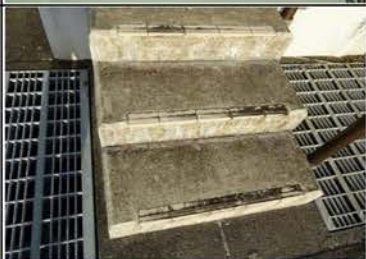
【施設状況】 外階段 汚れ
 	【施設状況】 外階段 手摺 塗装剥離

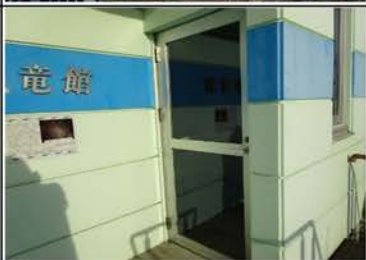
【施設状況】 開口部 概ね良好

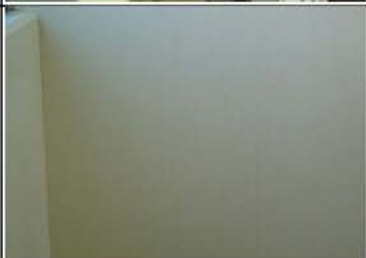
【施設状況】 内壁 結露

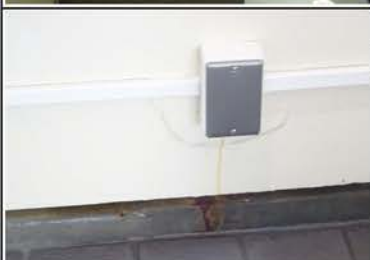
【施設状況】 電気設備 サビ痕

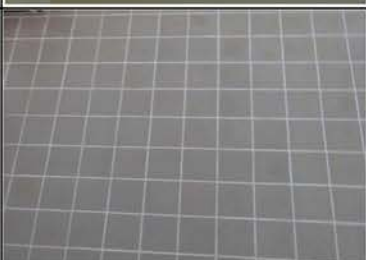
【施設状況】 床面 概ね良好

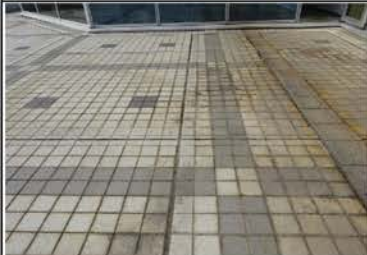
【施設状況】 2F屋上 床面 汚れ	 	【施設状況】 2F屋上 床面 汚れ・隆起	
 	【施設状況】 屋根 退色	 	【施設状況】 屋上 剥離

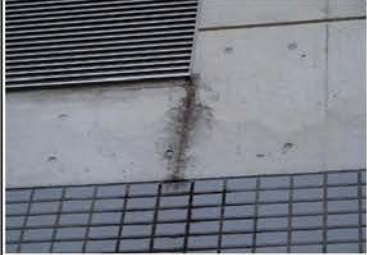
【施設状況】 外壁 ひび割れ	 	【施設状況】 外壁 全体的な汚れ	
 	【施設状況】 基礎 ひび割れ	 	【施設状況】 開口部 発錆・汚れ

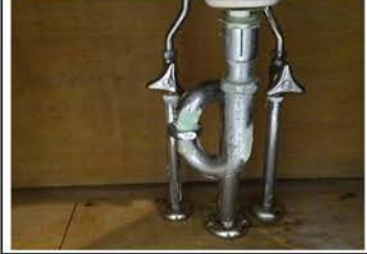
【施設状況】 1F更衣室側女子トイレ 配管 発錆	 	【施設状況】 1Fミーティングルーム 内壁 剥離	
 	【施設状況】 1F事務室 天井 漏水痕	 	【施設状況】 1Fアリーナ倉庫 床面 ひび割れ(複数箇所) 剥離

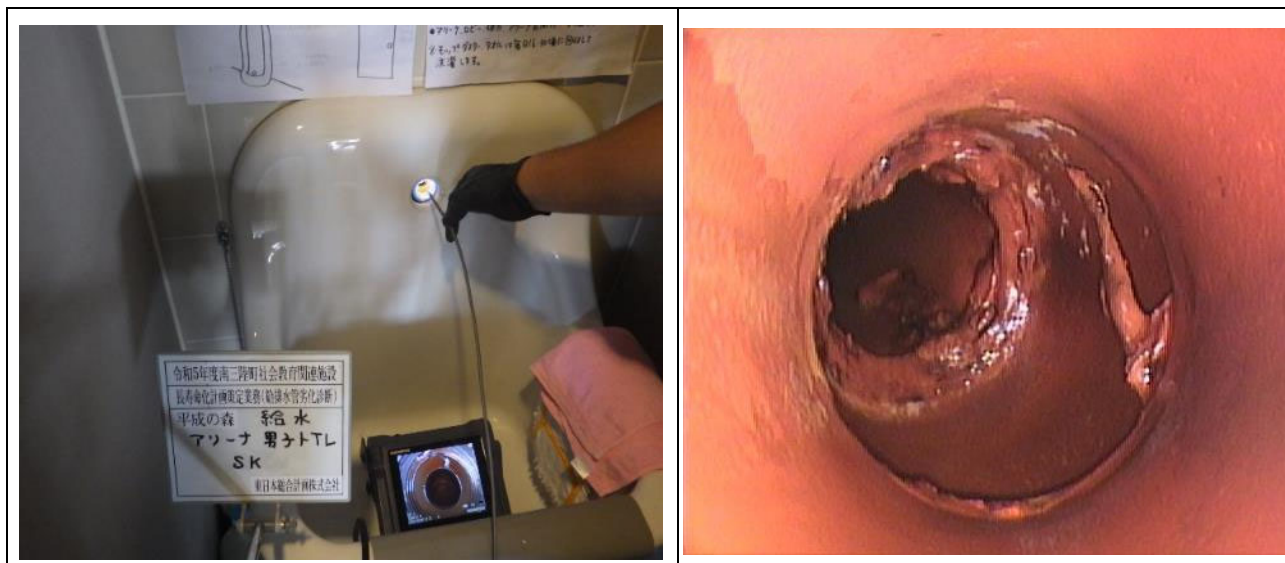
給排水管調査

施設名称	建設年度	経過年数	設備評価	
			給水管	排水管
スポーツ交流村	1998	25	Ⅲ	Ⅱ
給水管 (Ⅲ)	<ul style="list-style-type: none"> ・メインアリーナ水栓異種金属接合部で錆腐成長中、流れ出た錆が配管全体に付着 ・アリーナ 2F 女子トイレ SK 配管にブリストア(被膜の膨れ)確認。今後、さらなる成長で配管の腐食を早める懸念あり ・以上より、メインアリーナは中期劣化状態と判定 ・腐食(錆腐・ブリストア)が著しく進行している水栓部付近の対策が必要 ・文化交流ホールは継続使用で問題なし 			
排水管 (Ⅱ)	<ul style="list-style-type: none"> ・塩ビ管全体に排水の滞留(配管の勾配不良と思われる)、異物(虫)の堆積もあり ・アルファ鋼管は、継手部のみ錆の発生 ・以上より、初期劣化状態と判定。錆が排水を阻害する程ではないが、全体的に排水の滞留が見られる為、排水管洗浄等を施し、経過観察しながら、対策を検討する時期にきている ・使用頻度の少ない場所は、定期的に排水を流すことでトラブル回避 			
平成の森	1994	29	Ⅲ	Ⅱ
給水管 (Ⅲ)	<ul style="list-style-type: none"> ・給水管水栓部異種金属接合部で錆腐成長中、流れ出た錆が配管全体に付着 ・アリーナ男子トイレ SK 配管にブリストア(被膜の膨れ)確認。今後、さらなる成長で配管の腐食を早める懸念あり ・給湯管全体に緑青(青緑色の錆)が発生。成長し、流水等で剥がれるとピンホール(管に穴が開く現象)の原因となりうる ・以上より、中期劣化状態と判定、概ね 3 年から 7 年のうちに対策を施す必要あり 			
排水管 (Ⅱ)	<ul style="list-style-type: none"> ・鋼管は、全体的に、アルファ鋼管は、継手部のみ錆が発生(管端部の隙間または管切断面から発生したか)。また、鋼管は汚泥の付着・堆積あり ・以上より、初期劣化状態と判定。錆が排水を阻害する程ではないが、汚れの堆積による排水の滞留が考えられ、排水管洗浄等を施し、経過観察しながら、対策を検討する時期にきている。使用頻度の少ない場所は、定期的に排水を流すことで、トラブル回避

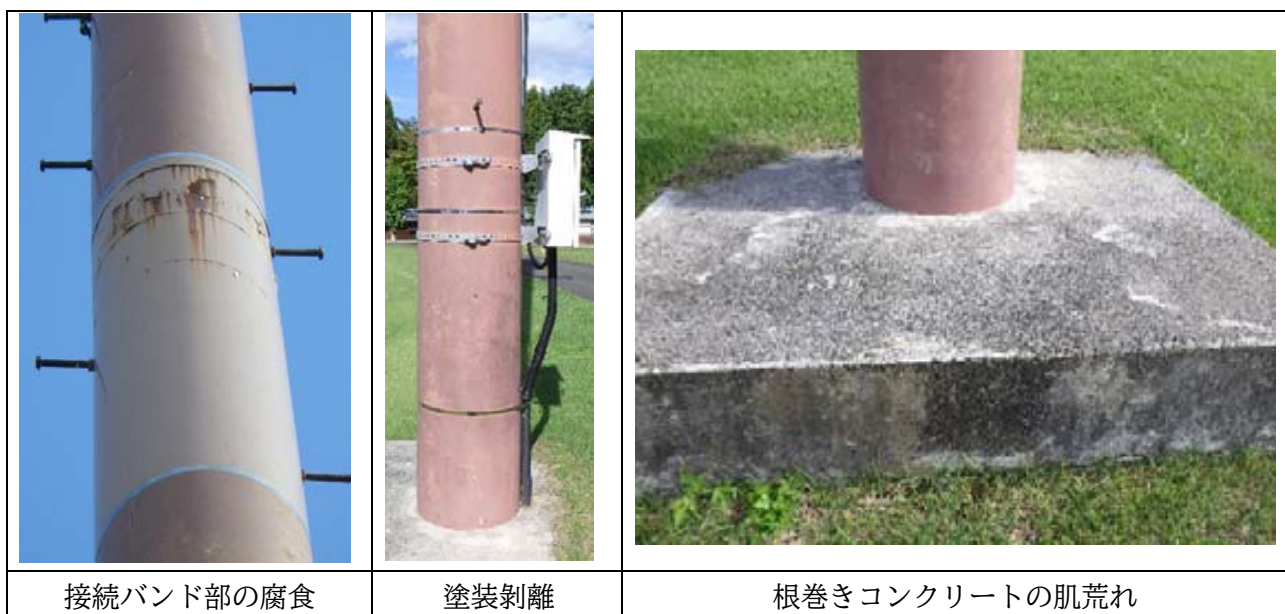
コンクリートポールの状況

調査の結果、全てのコンクリートポールは、「全体にわたり、塗装の剥離が見られ、接続バンド部については、腐食が発生している。溶接部については腐食が発生していないことから、強度低下までには至っていないと推測される。」という結果でした。また、何本かのポールでは、0.05mm以下の微細な縦ひび割れが確認されましたが、いずれも「強度には影響しない」という結果でした。そのため、「美観低下が顕在化されること、周辺環境などの影響を踏まえ「補修」を推奨する。」という判定になりました。

LED化を実施する際には、金属部の錆落とし、ポールへの再塗装を実施することが望まれます。
