南三陸町水道事業 水安全計画

令和4年8月

南三陸町上下水道事業所

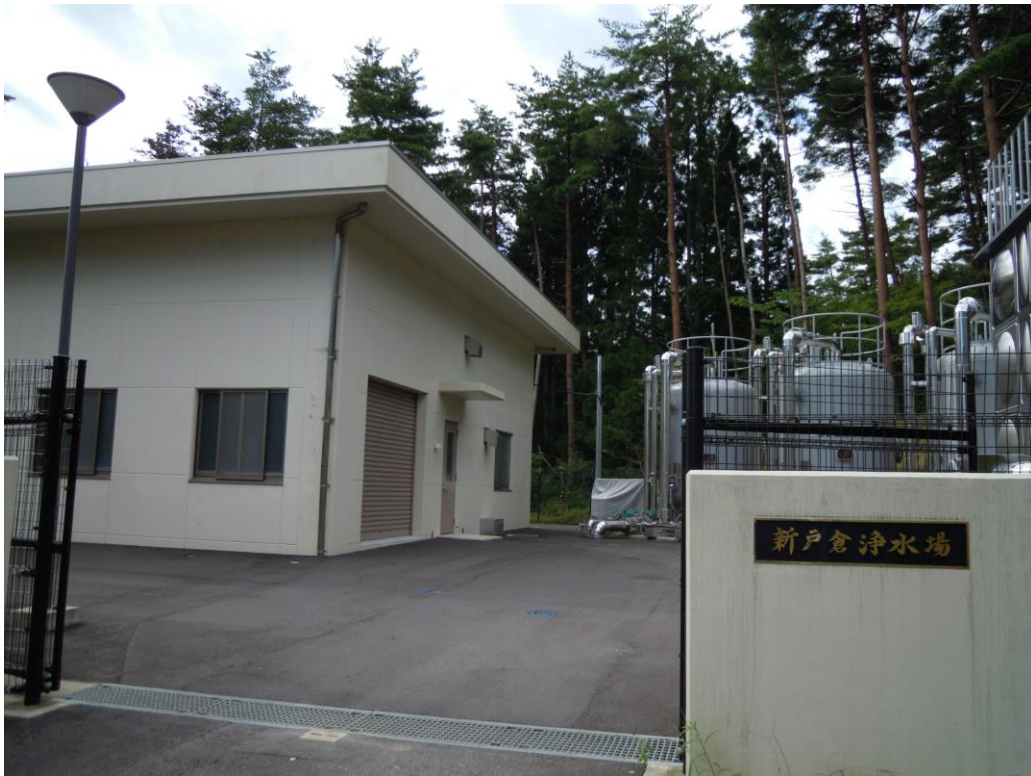
図. 新戸倉浄水場

項目	内容
水利権	—
水利使用の期間	—
施設能力	5,190m ³ /日
水源名	地下水（浅井戸）φ6.0m 深度 13.5m
浄水方式	紫外線処理・急速ろ過併用・後塩素処理
高度浄水方式	—
使用薬品	次亜塩素酸ナトリウム、PAC、苛性ソーダ
水質留意項目	濁度、色度
特徴と留意点	水源は平成 27 年度に新設し、浄水場は平成 28 年度築造、平成 29 年 5 月供用開始。 当初は、紫外線処理のみ浄水処理であったが、降雨時に濁度が上昇し、旧戸倉浄水場を併用していた。そこで、令和元年度に、高濁度時の前処理として急速ろ過設備を追加整備した。
施設の特徴	南三陸町計画配水量の約 71%を有する基幹浄水場 【取水ポンプ】 能力：口径φ100×吐出量 1.84 m ³ /分×揚程 97m 台数：3 台 【急速ろ過装置】 能力：1,815 m ³ /日×3 基（2 台同時運転で 3,630 m ³ /日が最大） 【自家発電装置】 水源地：200（160）kVA（kW）×400V STAMFORD 燃料タンク容量 950ℓ 燃料消費量 44.1ℓ/h 運転可能時間 21 時間 浄水場：80（64）kVA（kW）×200V オーハツ（株） 燃料タンク容量 600ℓ 燃料消費量 21.6ℓ/h 運転可能時間 27 時間 ろ過設備用：80/100kVA×200V Denyo 燃料タンク容量 250ℓ 燃料消費量 14.6ℓ/h（75%負荷） 運転可能時間 17 時間

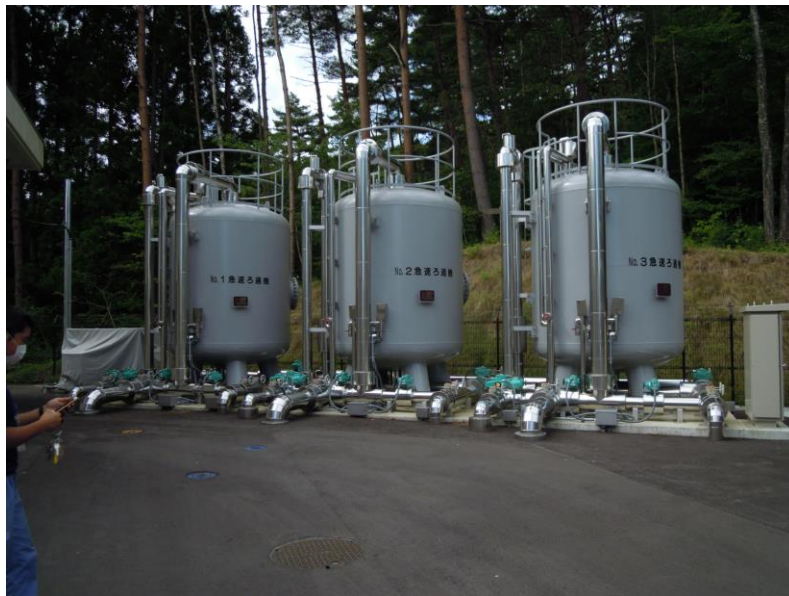
図. 急速ろ過設備

そこで、大雨時の原水濁度上昇に対応するため、令和元年度に 3 台の急速砂ろ過機を設置しています。平常時は、原水をそのまま処理しますが、原水濁度が水質基準値の 2 度を超える恐れがある時は、急速砂ろ過機でろ過を行ってから紫外線、後塩素処理をして配水しています。

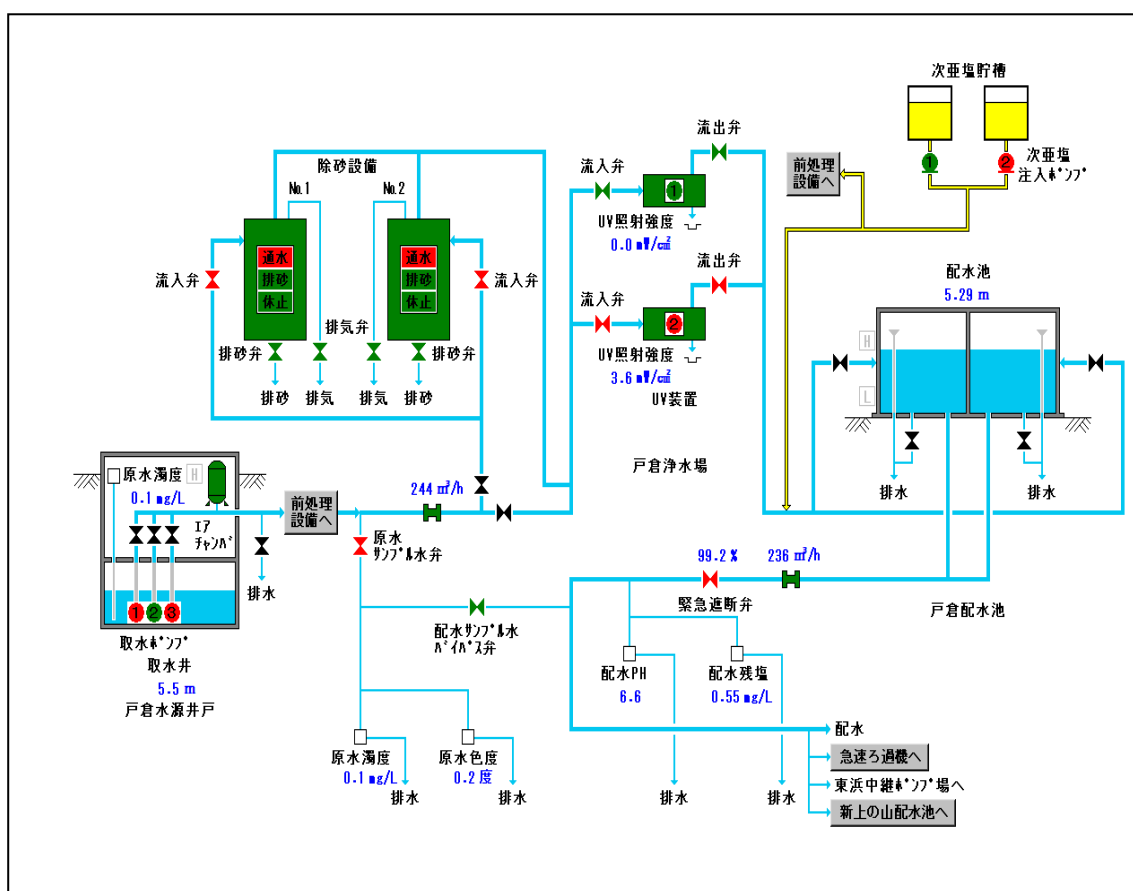
図. 新戸倉浄水場（平常時）

① 平常時（濁度 2 度以下の時）

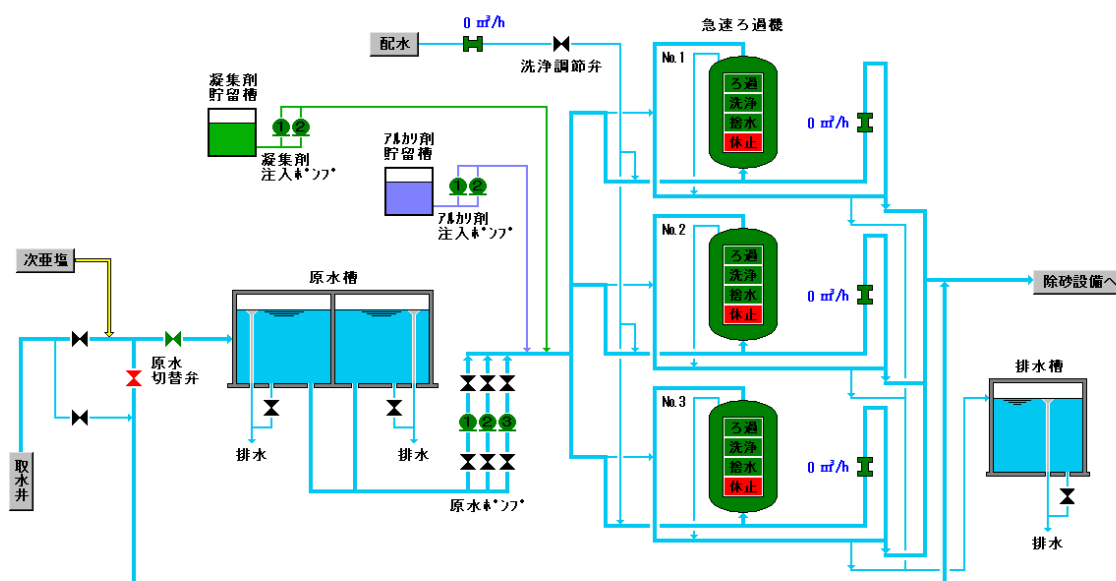
図. 新戸倉浄水場 (濁度 2 超時)

② 原水濁度 2 度超の時

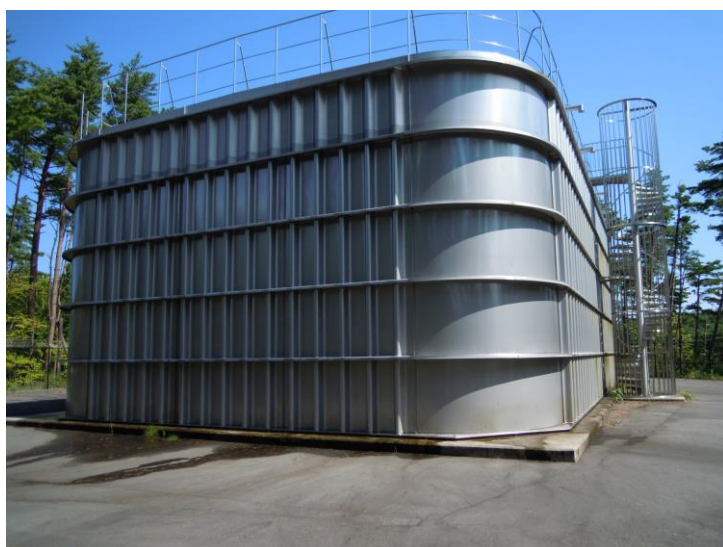
図. 新戸倉配水池

- ①所在地 戸倉字上沢前
123-1
- ②供用開始 2016
- ③容量 1300 m³
- ④造り SUS
- ⑤H.W.L(m) 79.5
- ⑥L.W.L(m) 74.0
- ⑦緊急遮断弁あり

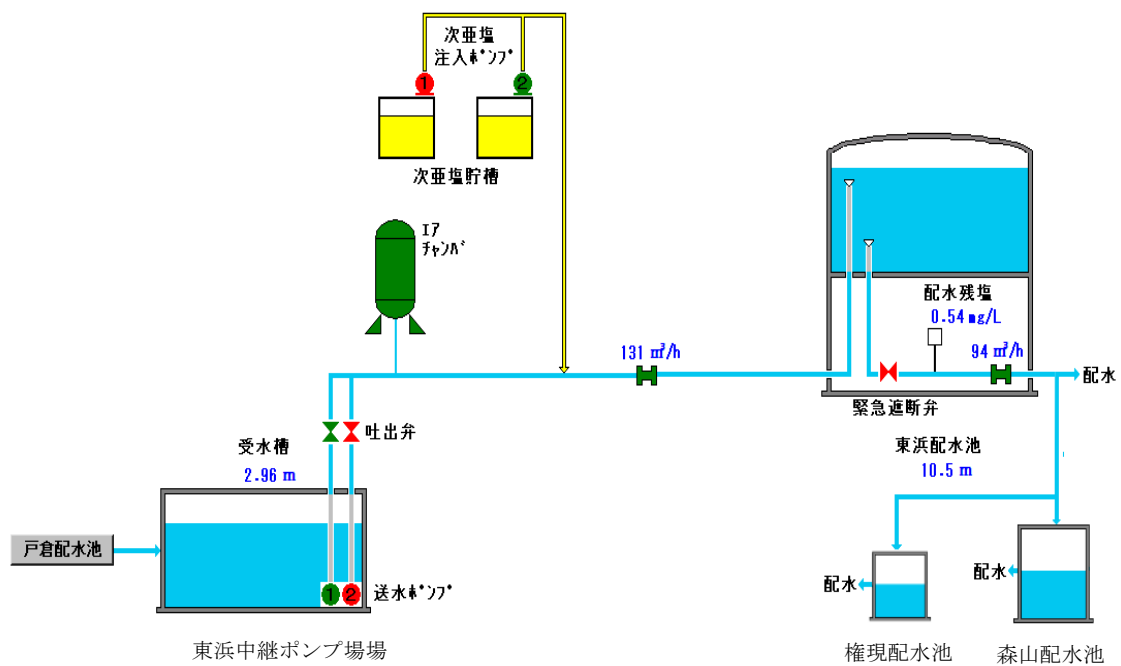
図. 新戸倉浄水場水系 配水施設

2 - 1 - 2. 新戸倉浄水場系配水施設（新戸倉配水池、東浜中継ポンプ場、森山配水池、権現配水池、入大船沢加圧ポンプ場、下保呂毛加圧ポンプ場）

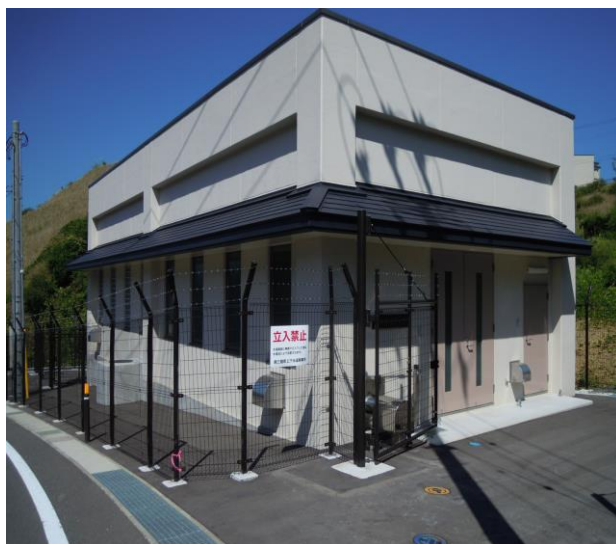
図. 東浜中継ポンプ場

- ①所在地 志津川字天王山 50-7
- ②供用開始 2020
- ③地下水槽容量 130 m³
- ④造り RC造り
- ⑤H.W.L(m) 42.45
- ⑥L.W.L(m) 39.65
- ⑦送水ポンプ φ100×2.153 m³
/min×56m×2台
- ⑧自家発電装置 130KVA ヤンマー
製 燃料 950ℓ 燃料消費量 31.6 ℓ/h

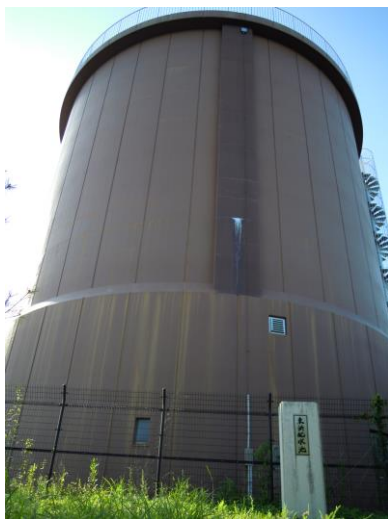
図. 東浜配水池

- ①所在地 志津川字沼田 58-1
- ②供用開始 1997
- ③容量 2,500 m³
- ④造り PC 造り
- ⑤H.W.L(m) 87.0
- ⑥L.W.L(m) 77.0
- ⑦緊急遮断弁あり

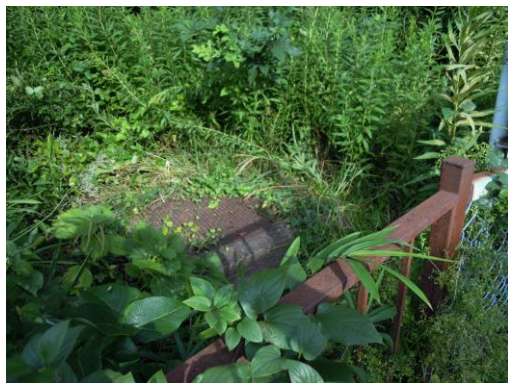
図. 権現配水池

- ①所在地 志津川字権現 85-2
- ②供用開始 1977
- ③容量 20 m³
- ④造り RC 造り
- ⑤H.W.L(m) 45.5
- ⑥L.W.L(m) 43.7
- ⑦その他 初めて行くときは、風景に埋もれていてわかりにくいので注意が必要。

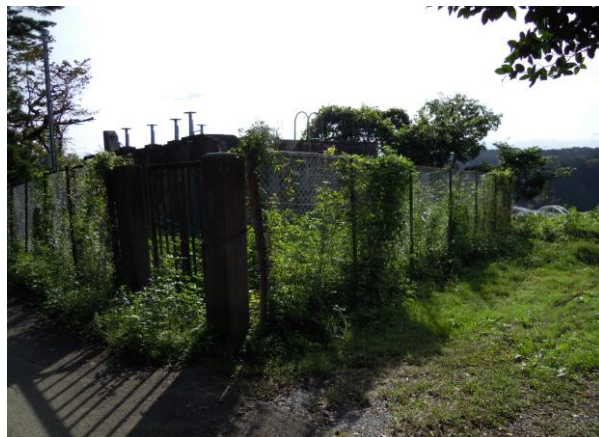
図. 森山配水池

- ①所在地 志津川字森山 96-1
- ②供用開始 1980
- ③容量 150 m³
- ④造り RC 造り
- ⑤H.W.L(m) 54
- ⑥L.W.L(m) 51

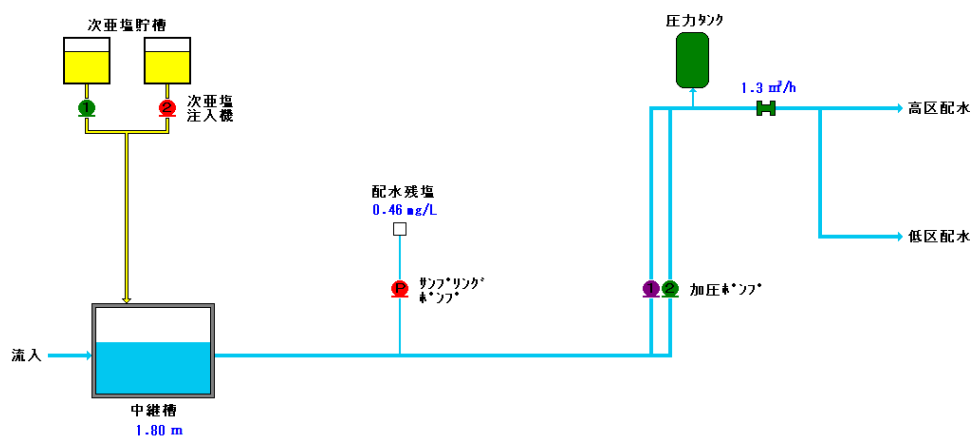
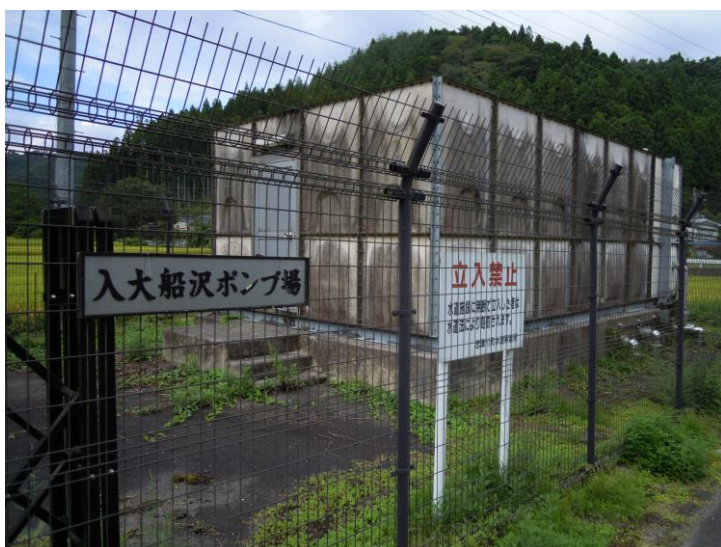
図. 入大船沢加压ポンプ場

- ①所在地 入谷字入大船沢
127-3
- ②供用開始 2000
- ③中継槽容量 12 m³
- ④造り FRP 造り
- ⑤H.W.L(m) —
- ⑥L.W.L(m) —
- ⑦送水ポンプ φ40×0.180
m³/min×112m×2 台

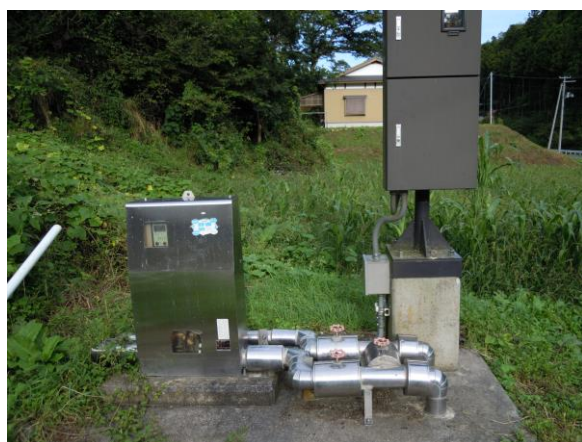
図. 下保呂毛増圧ポンプ場

- ①所在地 志津川字下保呂毛 156
先
- ②供用開始 2011
- ③中継槽容量 なし
- ④造り 建屋なし
- ⑤H.W.L(m) —
- ⑥L.W.L(m) —
- ⑦直結給水ポンプ φ25×0.065 m³
/min×38m×2 台

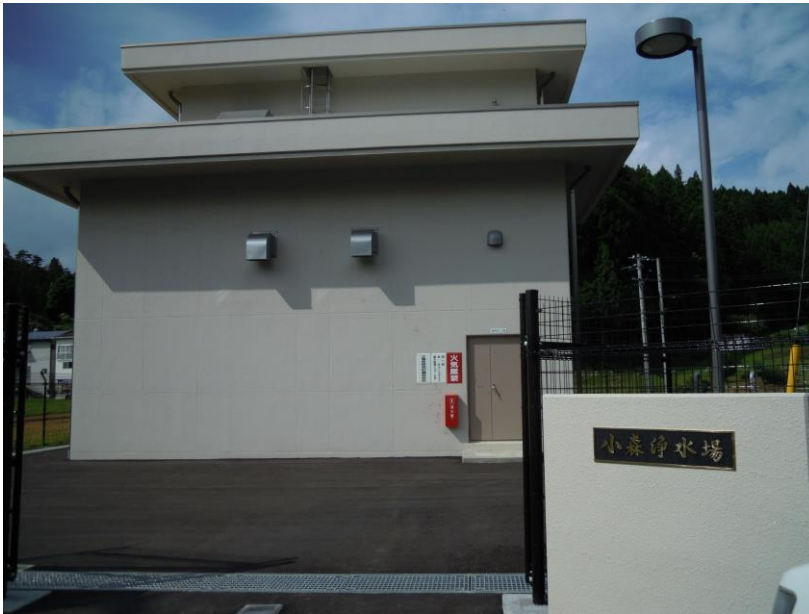
図. 小森浄水場全景

項目	内容
水利権	—
水利使用の期間	—
施設能力	1,200m ³ /日
水源名	地下水（浅井戸）
浄水方法	紫外線処理・後塩素処理
高度浄水処理	—
使用薬品	次亜塩素酸ナトリウム
水質留意項目	総硬度、農薬類、
特徴と留意点	令和2年より供用開始。 地質由来のミネラル分（カルシウム、マグネシウム等）が多く含まれている。 対岸にサケのふ化場があり、冬季に地下水を多量に汲み上げている。冬場の取水水位の低下に注意が必要。
施設の特徴	<p>【取水ポンプ】</p> <p>能力：口径φ80×吐出量0.973 m³/分×揚程20m 台数：2台（2015.2設置）</p> <p>【自家発電装置】浸水対策として2階に自家発電装置を設置 浄水場：200kVA×200V・578A ヤンマーエネルギーシステム発電容量 200kVA 燃料槽容量 950ℓ 燃料消費量 42.0ℓ/h 運転可能時間 約22時間</p>

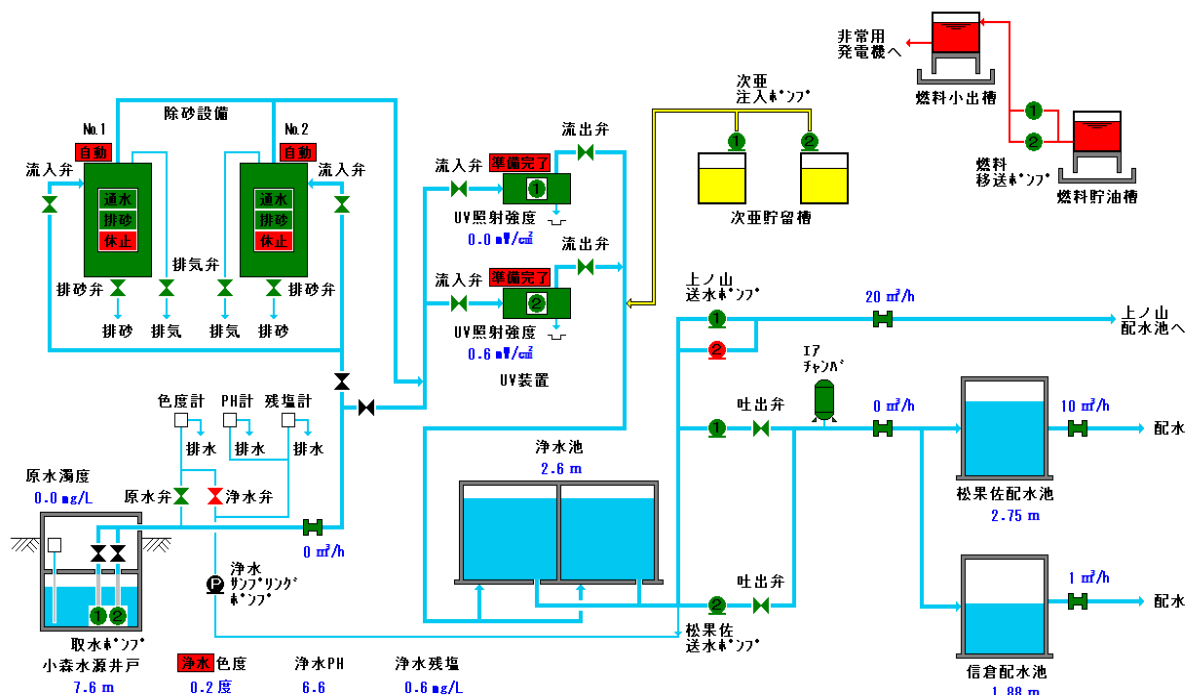
(3) 浄水処理・配水フローチャート

小森浄水場は八幡川右岸の、地下水を原水としてクリプト対策として紫外線照射を行い、塩素消毒をして主に松果佐配水池を介して入谷地区へ配水しています。

また、同時に上の山配水池へも配水し、志津川市街地の一部へ給水しています。

小森浄水場に、原水濁度異常や、渇水による水位低下等により取水不能となった場合には、小森中継ポンプ場を通じて新戸倉浄水場からの配水が可能です。

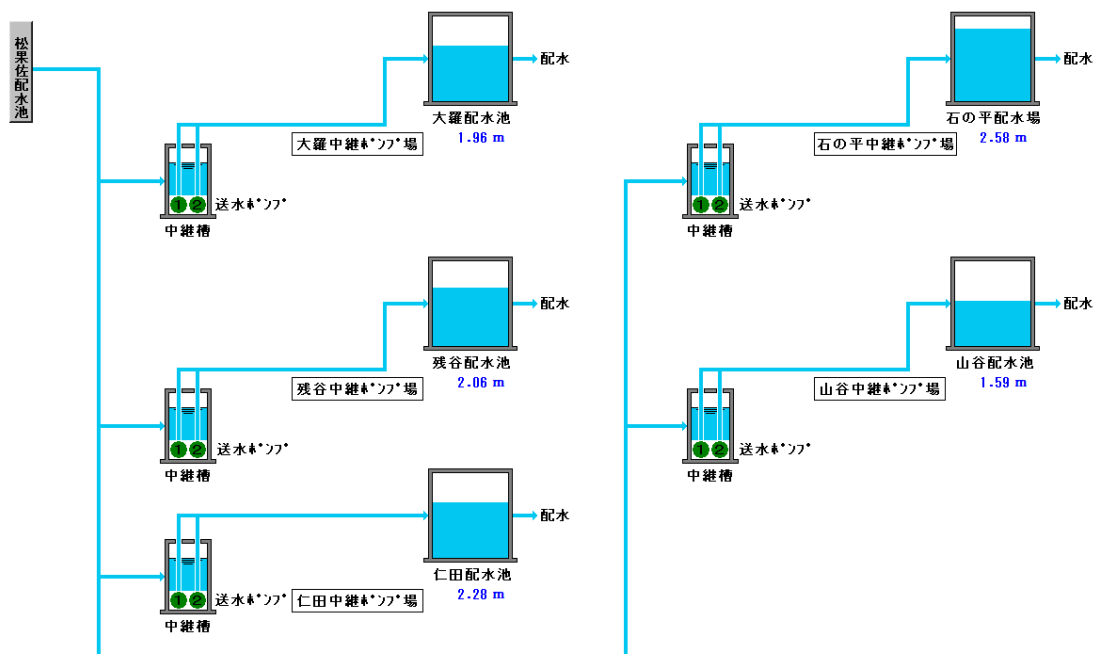
図. 入谷系中継ポンプ場・配水池

2 - 2 - 2. 小森浄水場系配水施設（松果佐配水池、信倉配水池、入谷系中継ポンプ場・配水池）

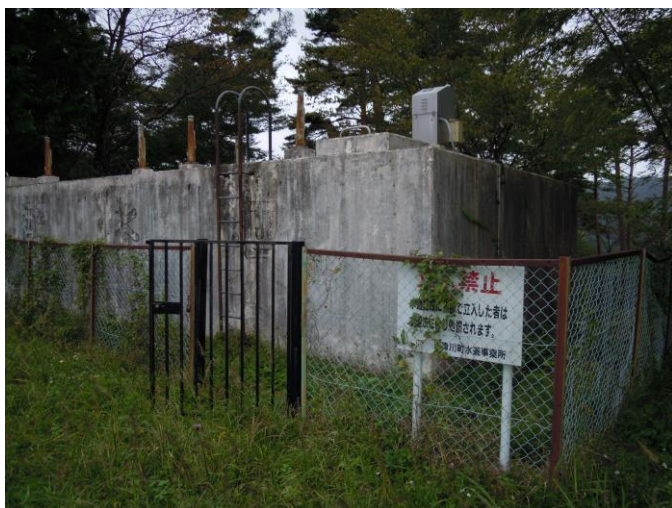
図. 松果佐配水池

- ①所在地 志津川字桜沢 104-1
- ②供用開始 1981
- ③容量 176 m³
- ④造り RC造り
- ⑤H.W.L(m) 110
- ⑥L.W.L(m) 107

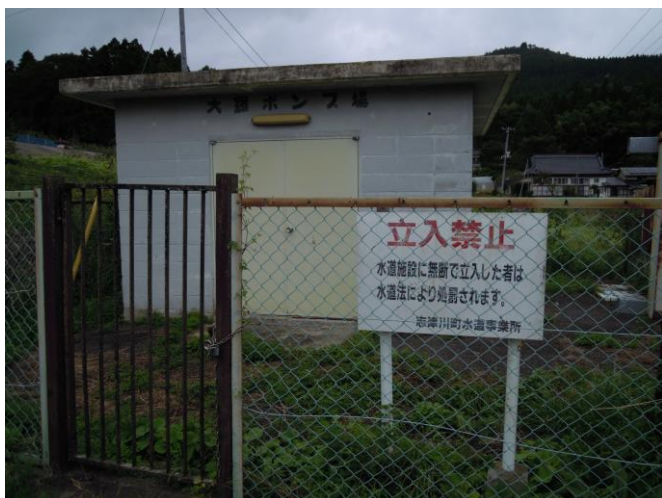
図. 大羅中継ポンプ場

- ①所在地 入谷字童子下 1
- ②供用開始 1982
- ③容量 7 m³
- ④造り RC 造り
- ⑤H.W.L(m) 72.50
- ⑥L.W.L(m) 70.50

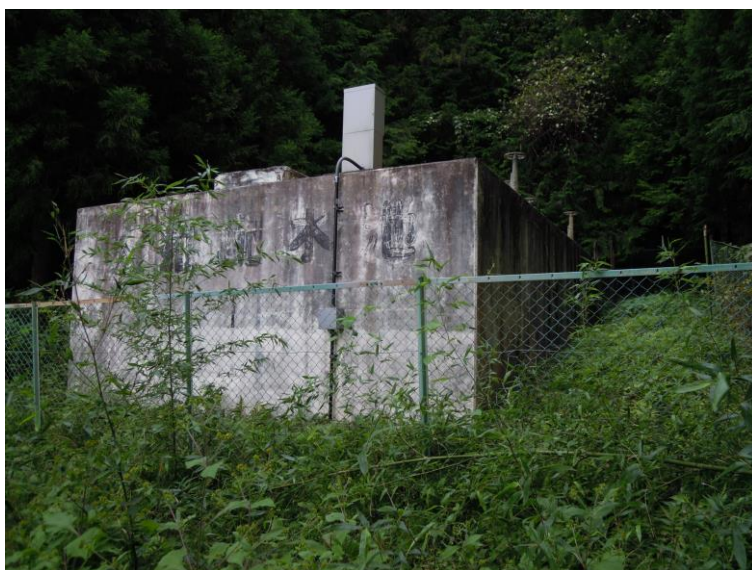
図. 大羅配水池

- ①所在地 入谷字童子下 62
- ②供用開始 1982
- ③容量 125 m³
- ④造り RC 造り
- ⑤H.W.L(m) 143
- ⑥L.W.L(m) 141

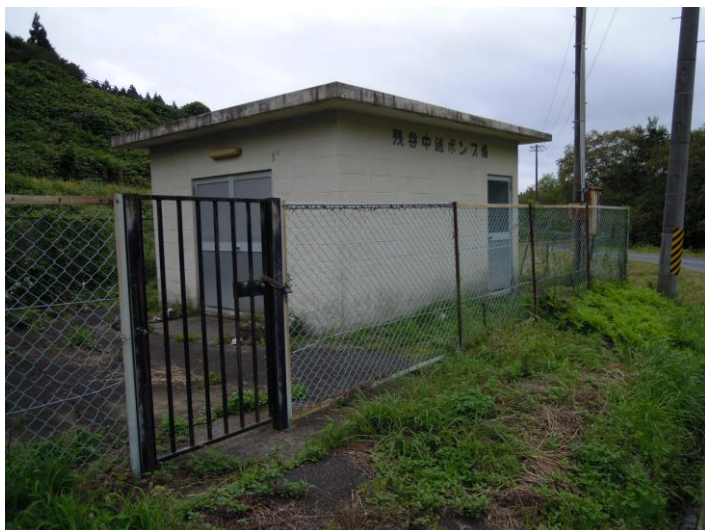
図. 残谷中継ポンプ場

- ①所在地 入谷字山の神平
39
- ②供用開始 1981
- ③容量 4 m³
- ④造り RC造り
- ⑤H.W.L(m) 83.5
- ⑥L.W.L(m) 81.5

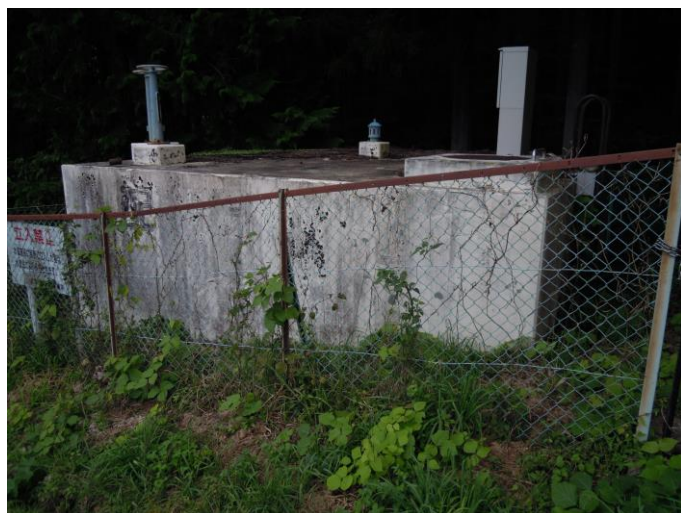
図. 残谷配水池

- ② 所在地 入谷字山の神平 69
- ②供用開始 1981
- ③容量 57 m³
- ④造り RC造り
- ⑤H.W.L(m) 141.0
- ⑥L.W.L(m) 138.5

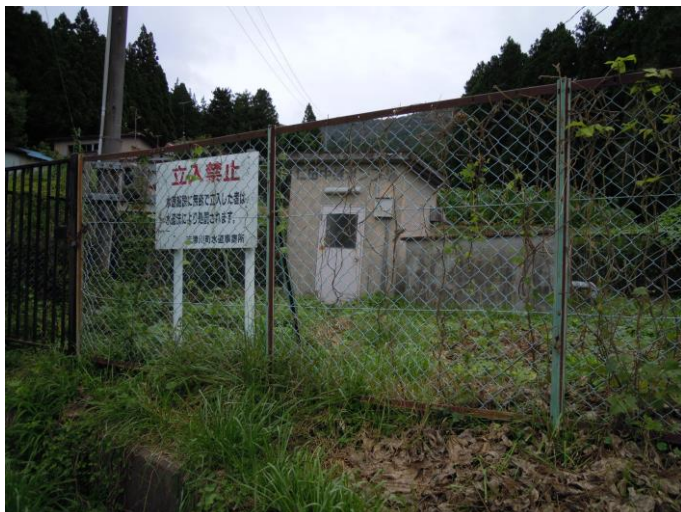
図. 仁田中継ポンプ場

- ①所在地 入谷字たら葉沢
366-1
- ②供用開始 1981
- ③容量 2 m³
- ④造り RC造り
- ⑤H.W.L(m) 83.05
- ⑥L.W.L(m) 81.50

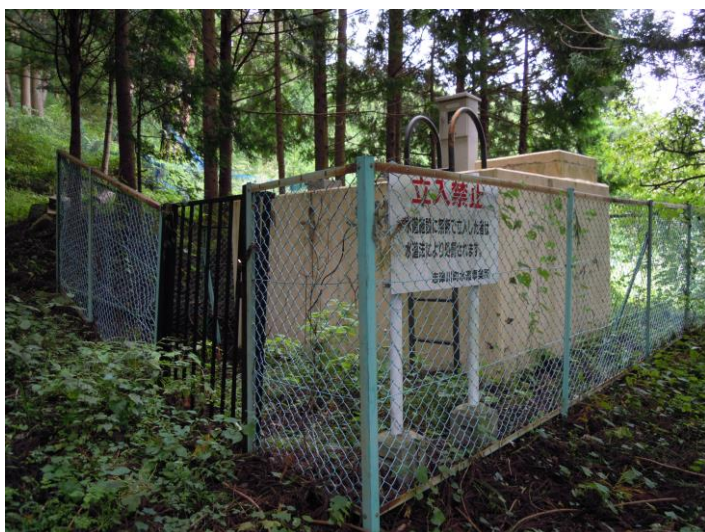
(7) 仁田配水池

- ①所在地 入谷字たら葉沢
349-1
- ②供用開始 1981
- ③容量 18 m³
- ④造り RC造り
- ⑤H.W.L(m) 134.0
- ⑥L.W.L(m) 131.5
- ⑦その他

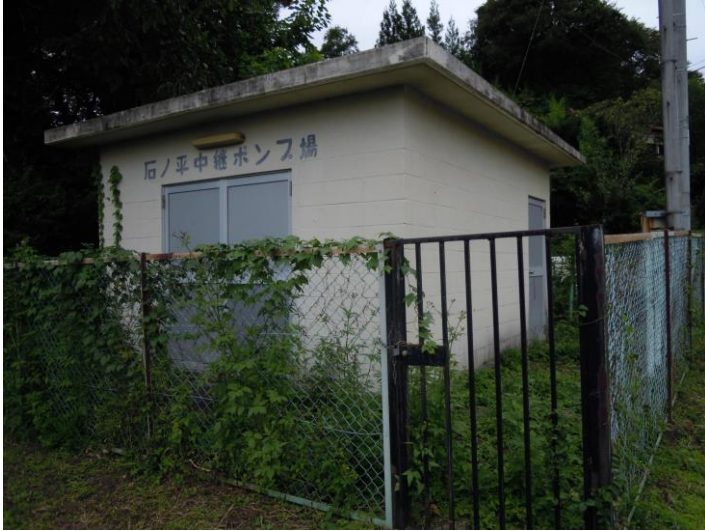
図. 石の平中継ポンプ場

- ①所在地 入谷字山の神平
128
- ②供用開始 1981
- ③容量 2 m³
- ④造り RC造り
- ⑤H.W.L(m) 86.0
- ⑥L.W.L(m) 84.0

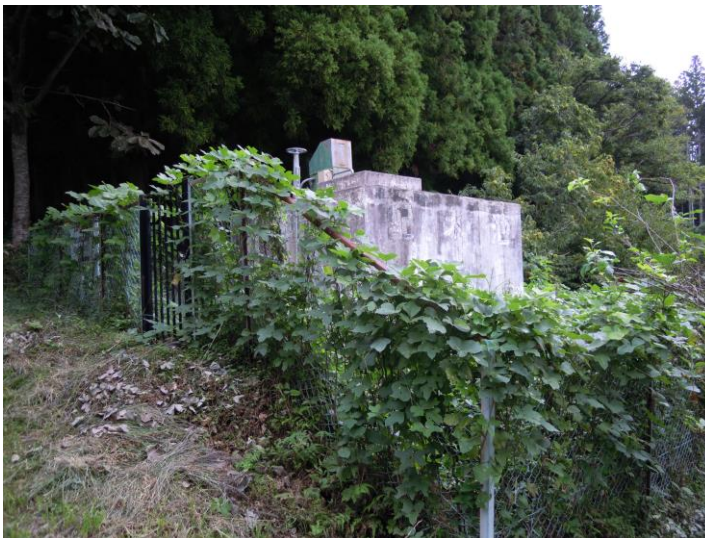
図. 石の平配水池

- ①所在地 入谷字山の神平
220
- ②供用開始 1981
- ③容量 17 m³
- ④造り RC造り
- ⑤H.W.L(m) 181.0
- ⑥L.W.L(m) 178.5

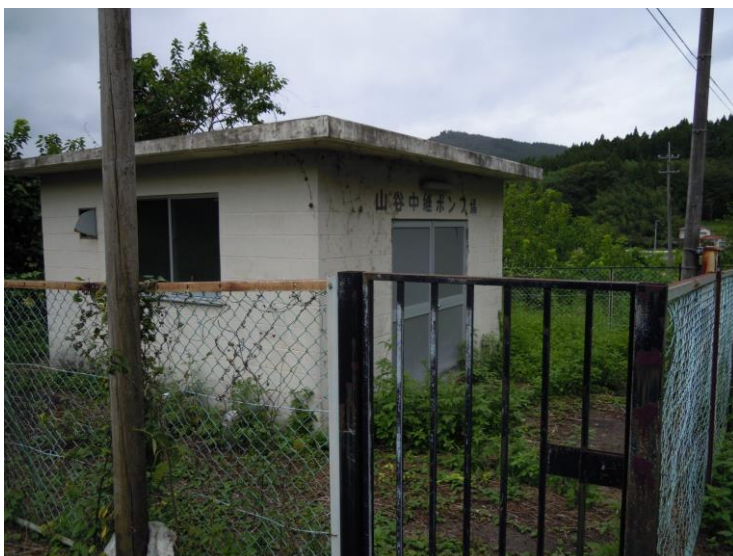
図. 山谷中継ポンプ場

- ① 所在地 入谷字たら葉
 沢 146
- ② 供用開始 1981
- ③ 容量 2 m³
- ④ 造り RC 造り
- ⑤ H.W.L(m) 85.0
- ⑥ L.W.L(m) 83.0

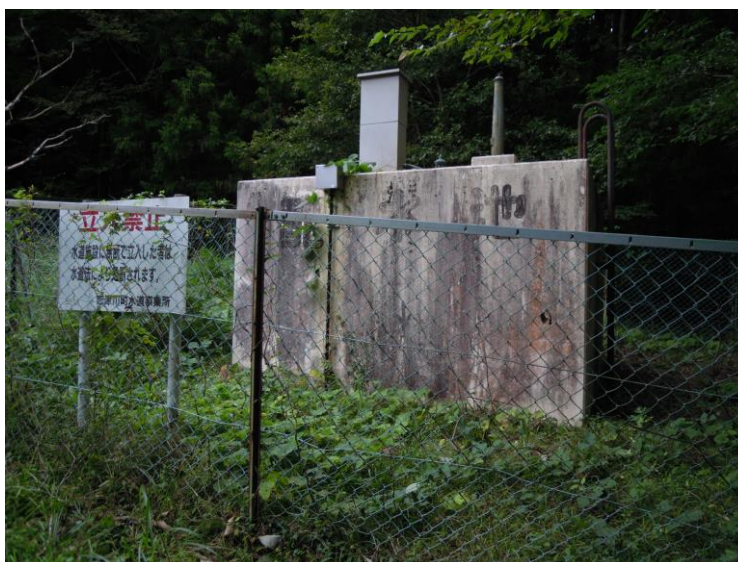
図. 山谷配水池

- ① 所在地 入谷字桜場沢
 378
- ② 供用開始 1981
- ③ 容量 13 m³
- ④ 造り RC 造り
- ⑤ H.W.L(m) 149.5
- ⑥ L.W.L(m) 147.0

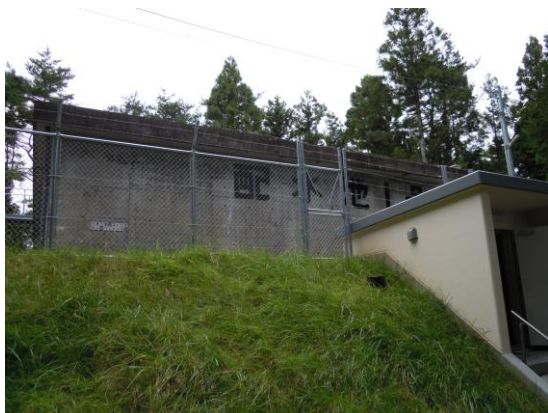
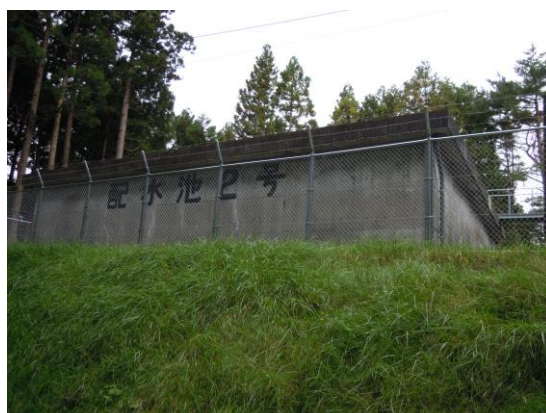
(12) 上の山配水池

- ①所在地 志津川字上の山 31-1
- ②供用開始 1977
- ③容量 $600+600=1,200 \text{ m}^3$
- ④造り RC造り
- ⑤H.W.L(m) 59.0
- ⑥L.W.L(m) 56.0
- ⑦緊急遮断弁あり

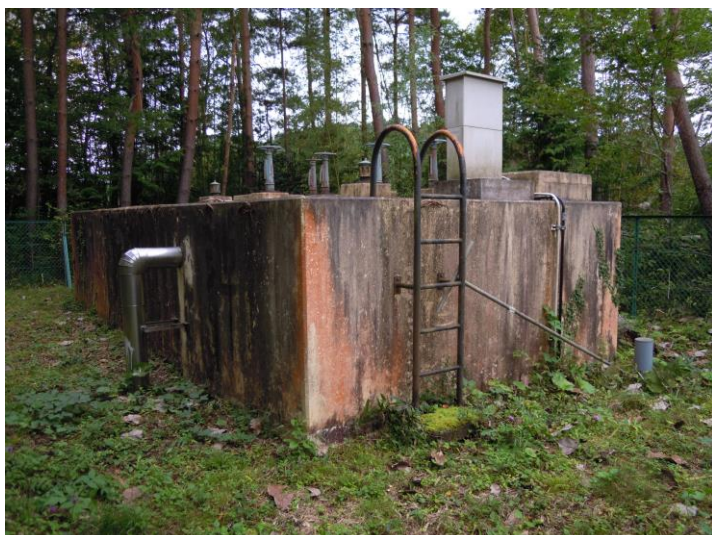
(13) 信倉配水池

- ①所在地 入谷字大船沢 432
- ②供用開始 1982
- ③容量 67 m^3
- ④造り RC造り
- ⑤H.W.L(m) 72.2
- ⑥L.W.L(m) 69.5

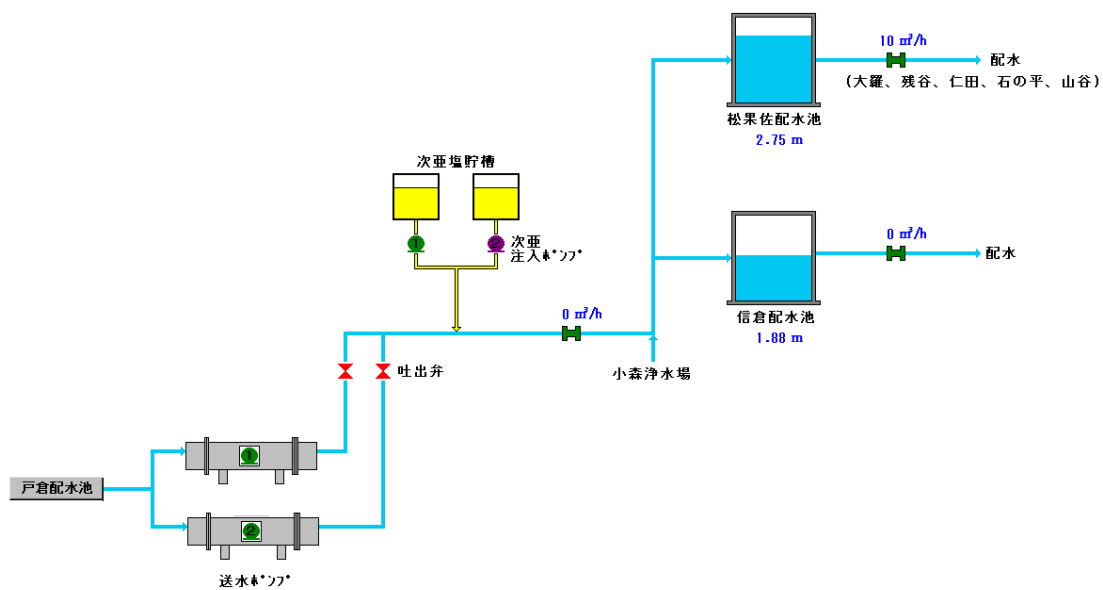
図. 小森中継ポンプ場フロー図

小森中継ポンプ場は、常時使用するのではなく、何らかの理由で小森浄水場が浄水不能となった場合、戸倉配水池から配水を融通するとき使用する。

また、小森中継ポンプ場を通じて新戸倉浄水場の配水を受水することができ、小森中継ポンプ場に塩素注入設備を設置して安定した残留塩素調整を行うこととしています。

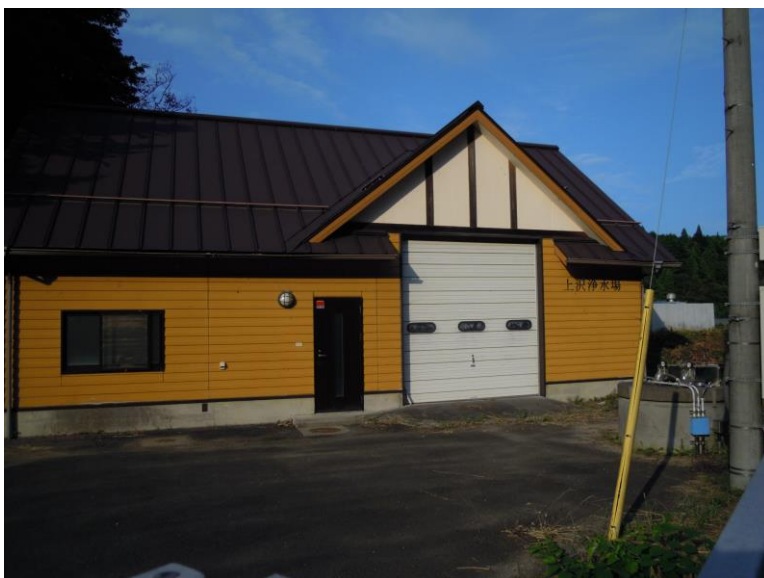
図. 上沢浄水場全景

項目	内容
水利権	—
水利使用の期間	—
施設能力	56m ³ /日
水源名	地下水（浅井戸）
浄水方式	膜処理方式、後塩素処理
使用薬品	次亜塩素酸ナトリウム
水質留意項目	濁度、農薬類
自家発電設備	—
特徴と留意点	取水ポンプ能力：口径φ32・揚程6.5m・0.113m ³ /min×2台 送水ポンプ能力：口径φ40・揚程142m・0.69 m ³ /min×2台 水源は通常時濁度1度以下、上昇時においても最大10度を超えることはない。 ろ過膜の破損による水質事故に注意を要する。
施設の特徴	膜処理は2系統あり定期的に交互運転している ろ過後の浄水は、逆洗水槽兼浄水池経由水槽へ入り、オーバーフロー水が浄水池へ自然流下

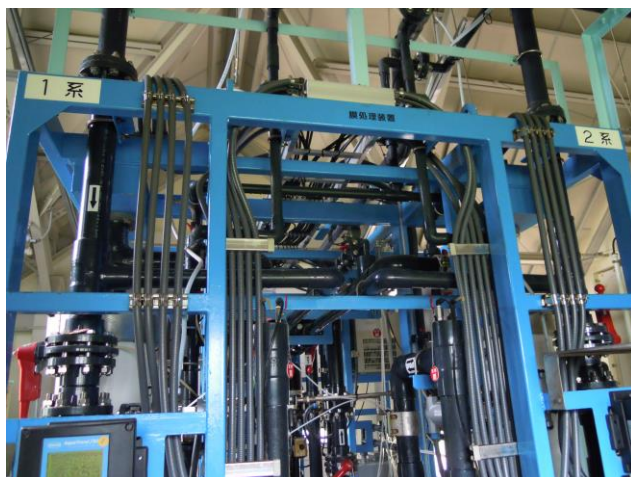
図. 膜処理装置 1系 2系

上沢浄水場では2系統の膜ろ過設備の交互運転により浄水処理を行っています。水質検査機器としては原水濁度計とろ過出口に系統別にそれぞれ濁度計を設置し、浄水残留塩素系を設置しています。このうち原水濁度計と浄水残留塩素については連続的に水質データを収集し、遠方監視装置を介し、水道事業所事務室において常時監視しています。

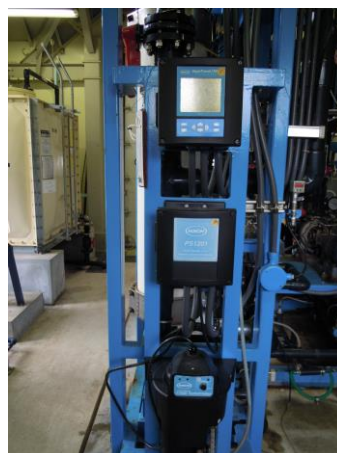
図. ろ過出口濁度計

ろ過膜の破断等によるろ過濁度の上昇を監視する、ろ過濁度計については毎週点検時に点検校正を行っています。

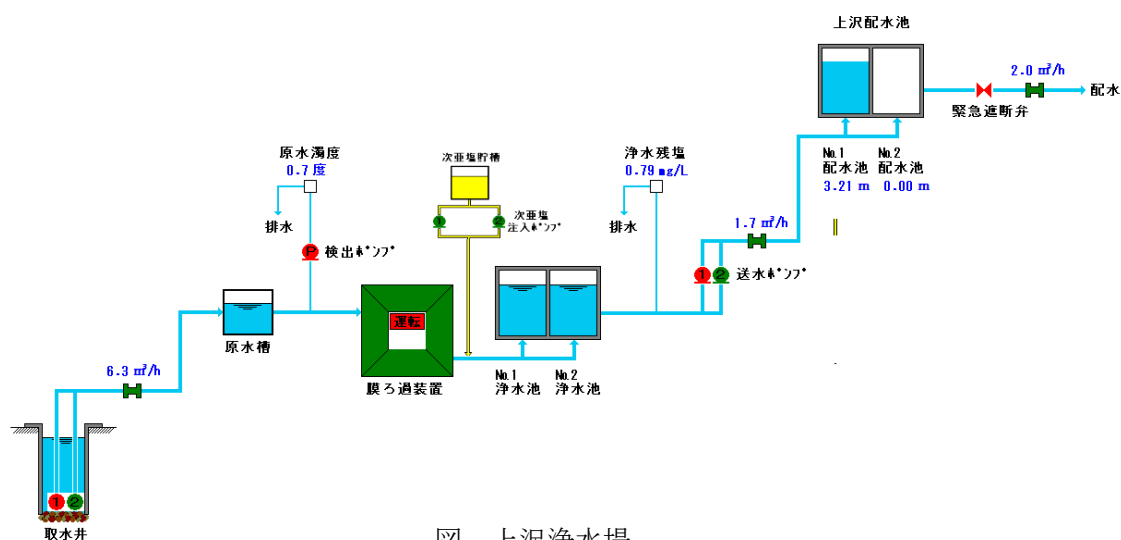
図. 上沢浄水場

上沢浄水場の水源は伊里前川左岸の地下水（浅井戸）を原水とし、前処理なしに直接、膜でろ過しています。

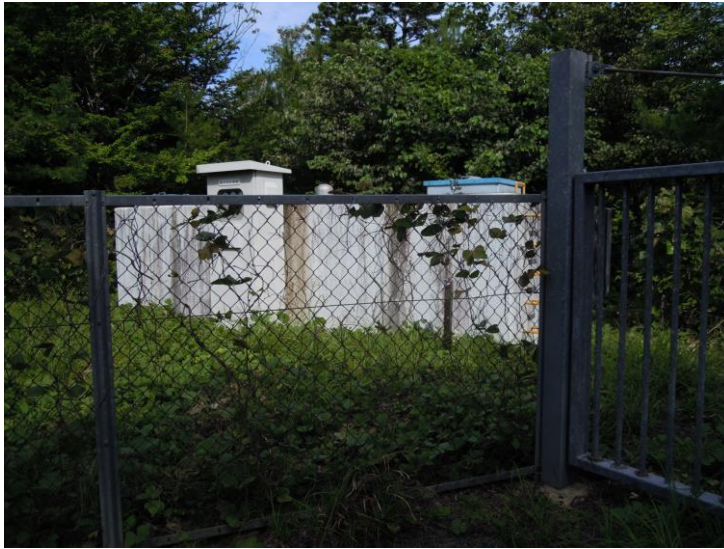
図. 樋の口配水池

- ① 所在地 歌津字樋の口 28-6、上沢 66-2
- ② 供用開始 2007年
- ③ 容量 85.5 m³
- ④ 造り RC造り
- ⑤ H.W.L(m) 146.2
- ⑥ L.W.L(m) 143.2
- ⑦ 緊急遮断弁あり

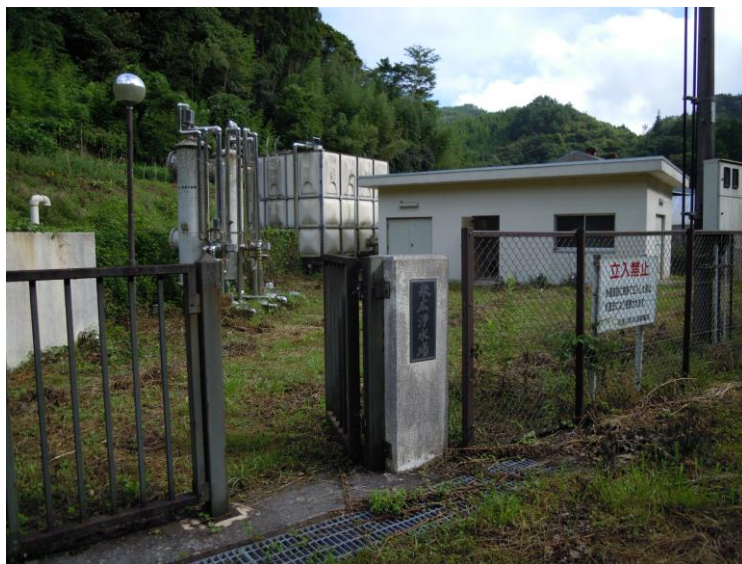
図. 米広浄水場

項目	内容
水利権	—
施設能力	13 m ³ /日
水源名	地下水（浅井戸）（大上坊川）
浄水方式	急速ろ過（砂ろ過）、活性炭ろ過併用処理
使用薬品	次亜塩素酸ナトリウム
水質留意項目	色度、濁度、農薬類
自家発電設備	—
特徴と留意点	1996年より供用開始。 大上坊川表流水の原水にフミン質を含むため色度が高い傾向にある。
施設の特徴	取水ポンプ能力：口径φ40 揚程30m 流量0.029m ³ /min×2台 配水ポンプ能力：口径φ40 揚程30m 流量0.16 m ³ /min×2台 フミン質除去のため活性炭ろ過を行っている。活性炭は年1回交換。

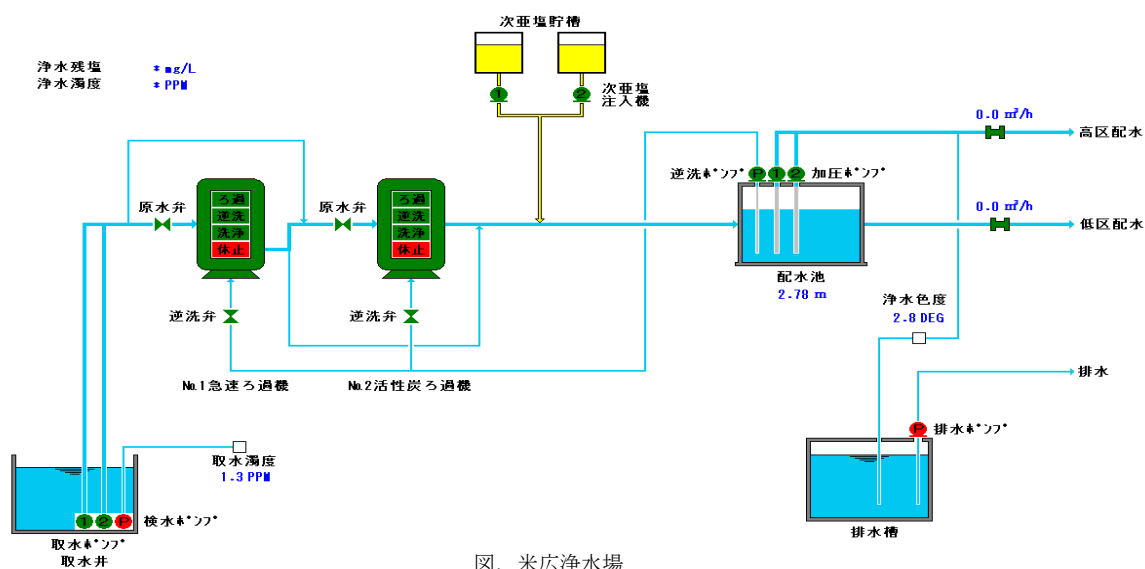
(3) 浄水処理・配水フローチャート

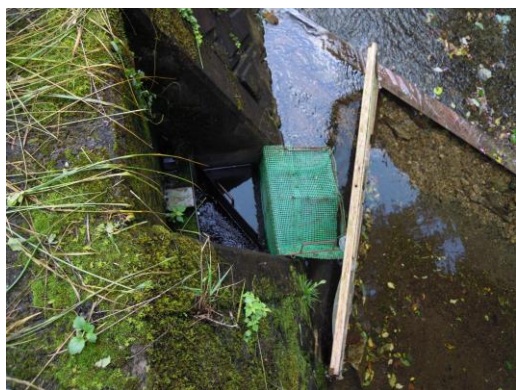
図. 原水取水口

米広浄水場の水源は大上坊川表流水を取水口から取水井へ取り入れています。取水口はごみや落ち葉で閉塞するおそれがあるので、民間の方に定期的な清掃管理を委託しています。

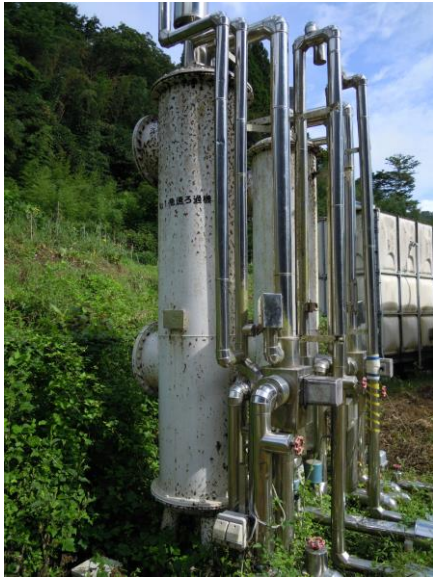
図. 急速ろ過機

ろ過タンクは定期的に自動で逆洗を行っています。

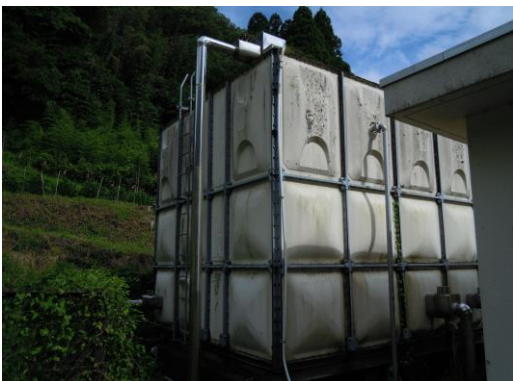
図. FRP製浄水池兼配水池

また、気象の影響により水質の悪化や濁水が発生した場合には、米広浄水池兼配水池が40 m³の容量があるので、1日以上ある程度の取水停止に耐えられます。(1日配水量8 m³から10 m³)

③容量 40 m³

④造り FRP造り

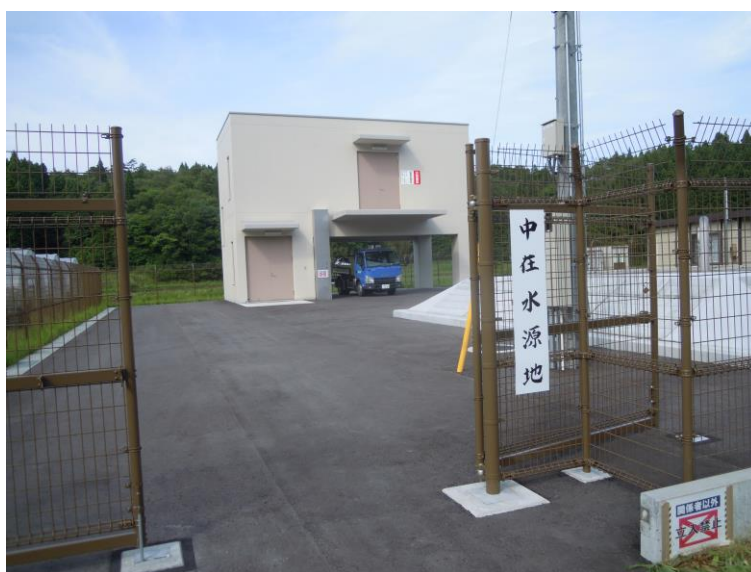
図. 中在水源地

中在浄水場は伊里前川左岸地点（歌津字田表 74-5）の地下水を水源とし、歌津地区全域の配水を担っています。

田表の地下水源から水中ポンプを用いて、標高差約 50mの中在浄水場（歌津字田表 14-1）へ揚水し、常時急速ろ過方式で浄水しています。

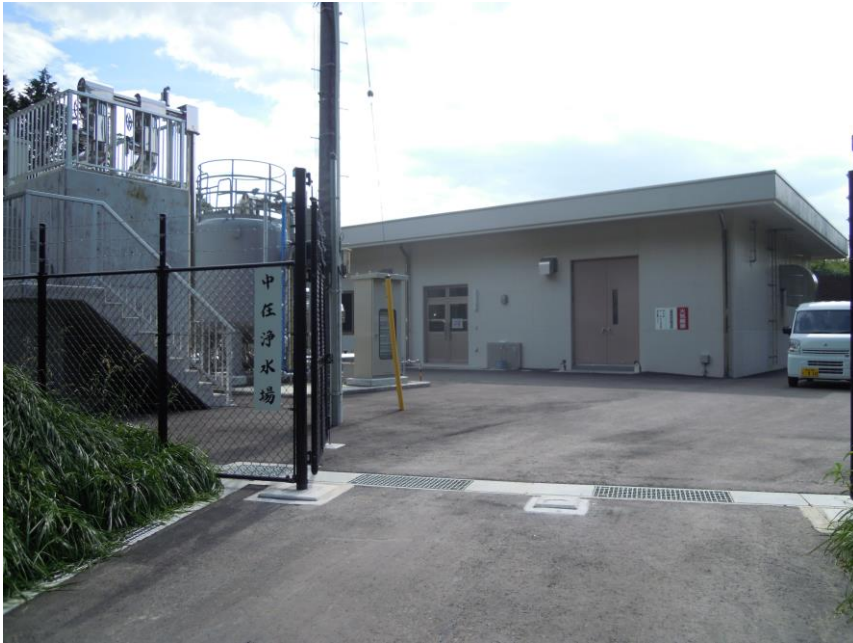
図. 中庄浄水場

項目	内容
水利権	—
施設能力	850 m ³ /日
水源	地下水（浅井戸）
浄水方式	急速ろ過・後塩素処理
自家発電設備	（水源地）発電容量 50kVA 運転可能時間 約 31 時間 （浄水場）発電容量 130kVA 運転可能時間 約 30 時間
使用薬品	次亜塩素酸ナトリウム・ポリ塩化アルミニウム
水質留意項目	濁度、色度、農薬類
特徴と留意点	令和 4 年 3 月より供用開始。
施設の特徴	取水ポンプ能力 口径φ80 揚程 53m 流量 0.82m ³ /min 2 台 浄水方式：凝集剤 PAC によるマイクロブロック急速ろ過方式 （常時）（3 基 1 台予備） 浄水池：RC 造 V=45 m ³ ×2 池=90 m ³ 送水ポンプ：伊里前系陸上ポンプ 口径φ100 揚程 15m 流量 1.02m ³ /min 2 台 吉野沢系陸上ポンプ 口径φ65 揚程 35m 流量 0.43m ³ /min 2 台 導水管、排水管の斜面配管が特殊 地下埋設ではなく地上露出で中空吊り配管とした

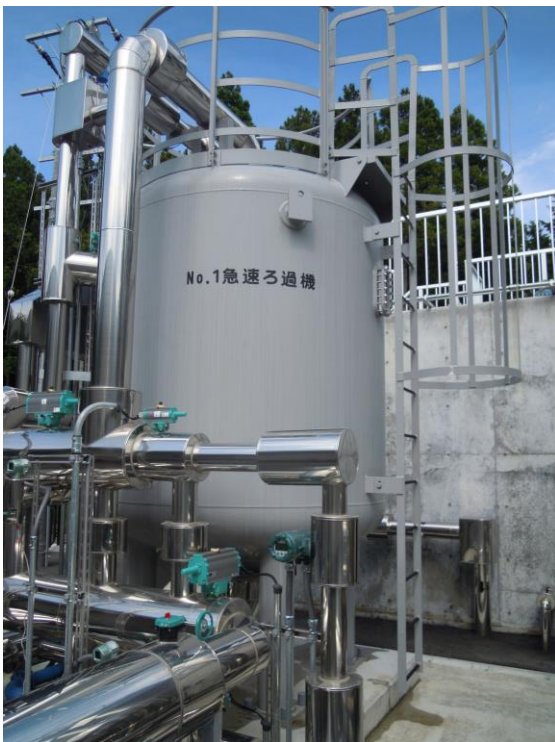
図. 急速ろ過機

しかし、降雨の影響で濁度が上昇するため常時急速ろ過を行っています。

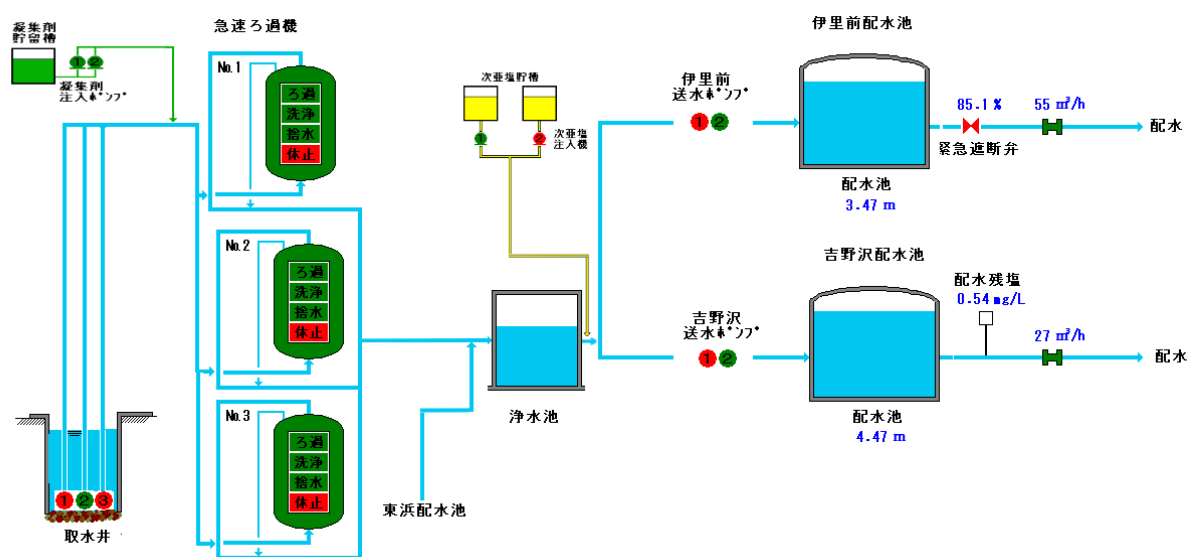
図. 中在浄水場

中在浄水場では原水から浄水に至るまでの処理工程において水質測定器により連続的に水質データを収集し、適切な浄水処理となるように次亜塩素酸ナトリウムの注入制御を行っています。

(3) 浄水処理フローチャート

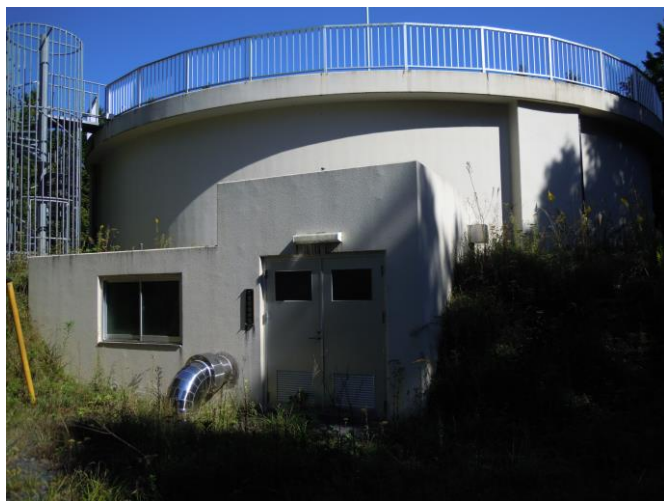
(1) 伊里前配水池

- ① 所在地 歌津字伊里前 250-1
- ② 供用開始 2005
- ③ 容量 1,000 m³
- ④ 造り PC 造り
- ⑤ H.W.L(m) 68.0
- ⑥ L.W.L(m) 64.7
- ⑦ 緊急遮断弁 あり

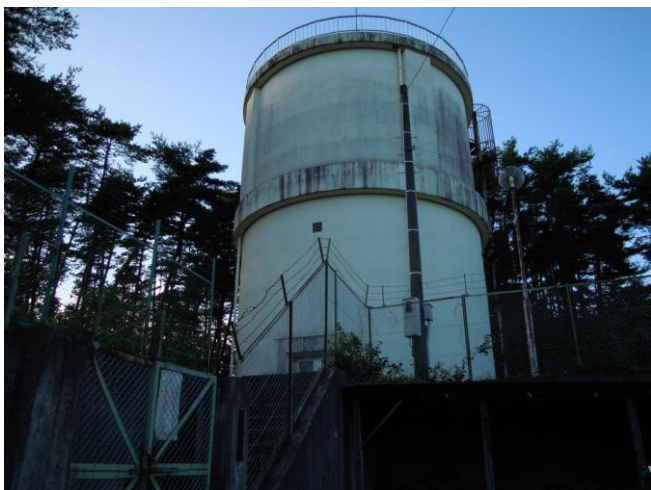
(2) 吉野沢配水池

- ① 所在地 歌津字吉野沢 61-175
- ② 供用開始 1988
- ③ 容量 314 m³
- ④ 造り PC 造り
- ⑤ H.W.L(m) 84.5
- ⑥ L.W.L(m) 80.5
- ⑦ 緊急遮断弁 なし

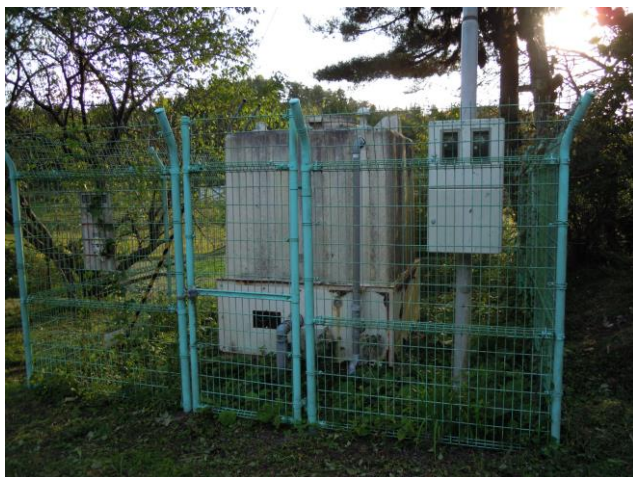
(3) 石泉増圧ポンプ場

- ① 所在地 歌津字石泉 68-1
- ② 供用開始 2000
- ③ 容量 3 m³
- ④ 造り FRP 造り
- ⑤ H.W.L(m) -
- ⑥ L.W.L(m) -

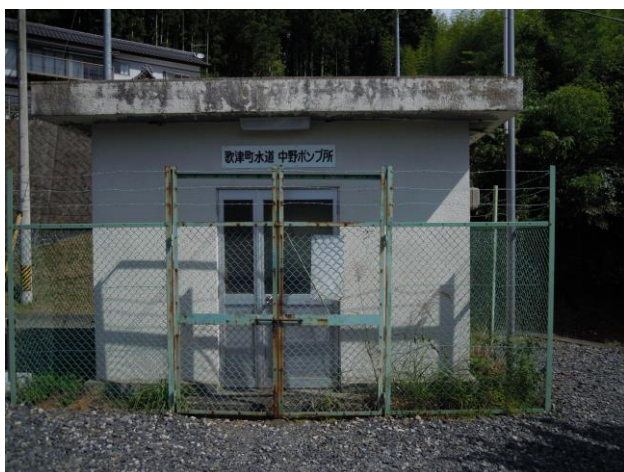
(4) 中野加圧ポンプ場

- ①所在地 歌津字中野 91-10 港親義
会館敷地内
- ②供用開始 1990
- ③容量 12.7 m³
- ④造り RC 造り
- ⑤H.W.L(m) 23.85
- ⑥L.W.L(m) 22.25

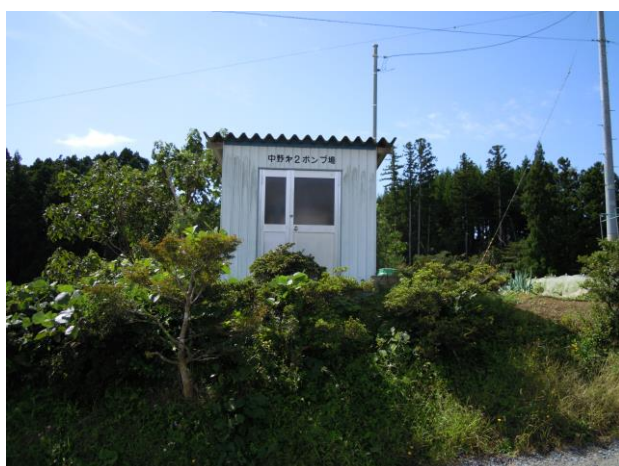
(5) 中野第2加圧ポンプ場

- ①所在地 歌津字中野 106-3 先
- ②供用開始 1991
- ③容量 1.0 m³
- ④造り FRP 造り
- ⑤H.W.L(m) -
- ⑥L.W.L(m) -
