南三陸町水道事業 水安全計画

令和4年8月

南三陸町上下水道事業所

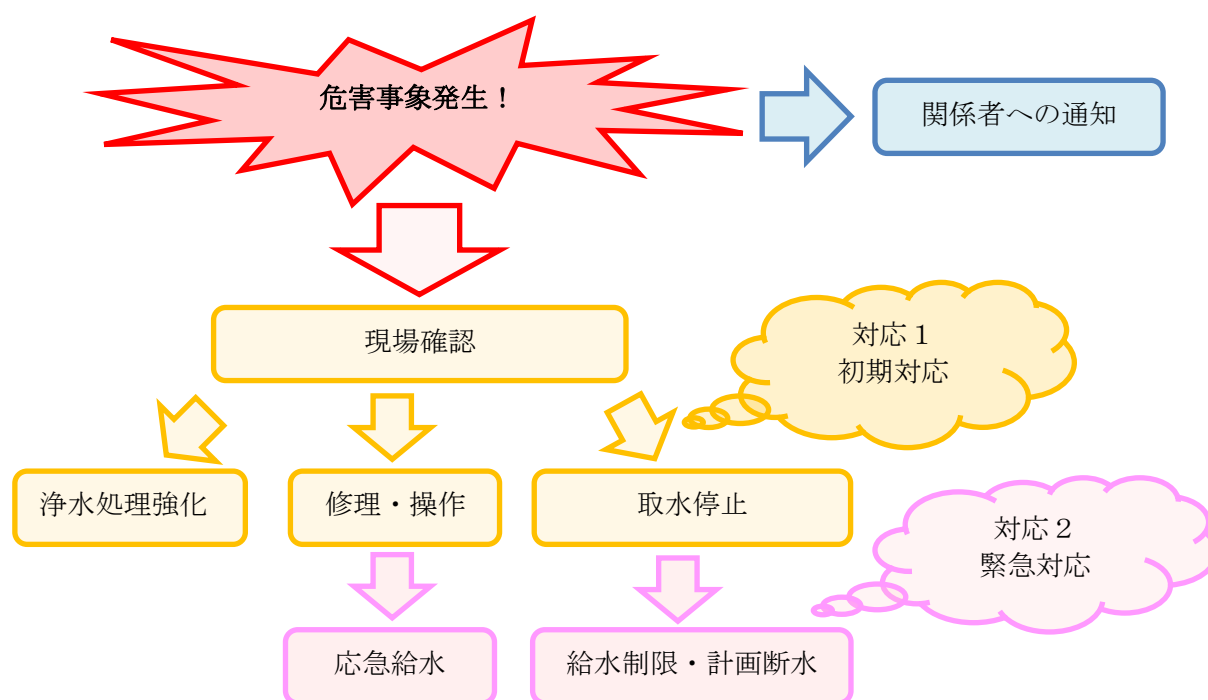
図. 対応方法の流れ (イメージ図)

危害原因事象発生による影響より、各浄水場や施設についての対応を感覚的に判断できるように、その方法について記載しました。

なお、対応については、危害が発生した場合の初動対応について記載し、“緊急対応”については、“初期対応”で対応困難な場合に考えられる対策・処置について記載しました。
