建物については、平成15年度宮城県第三次被害想定調査資料を基礎としていますので、現況とは異なる場合があります。

②地域の危険度マップ

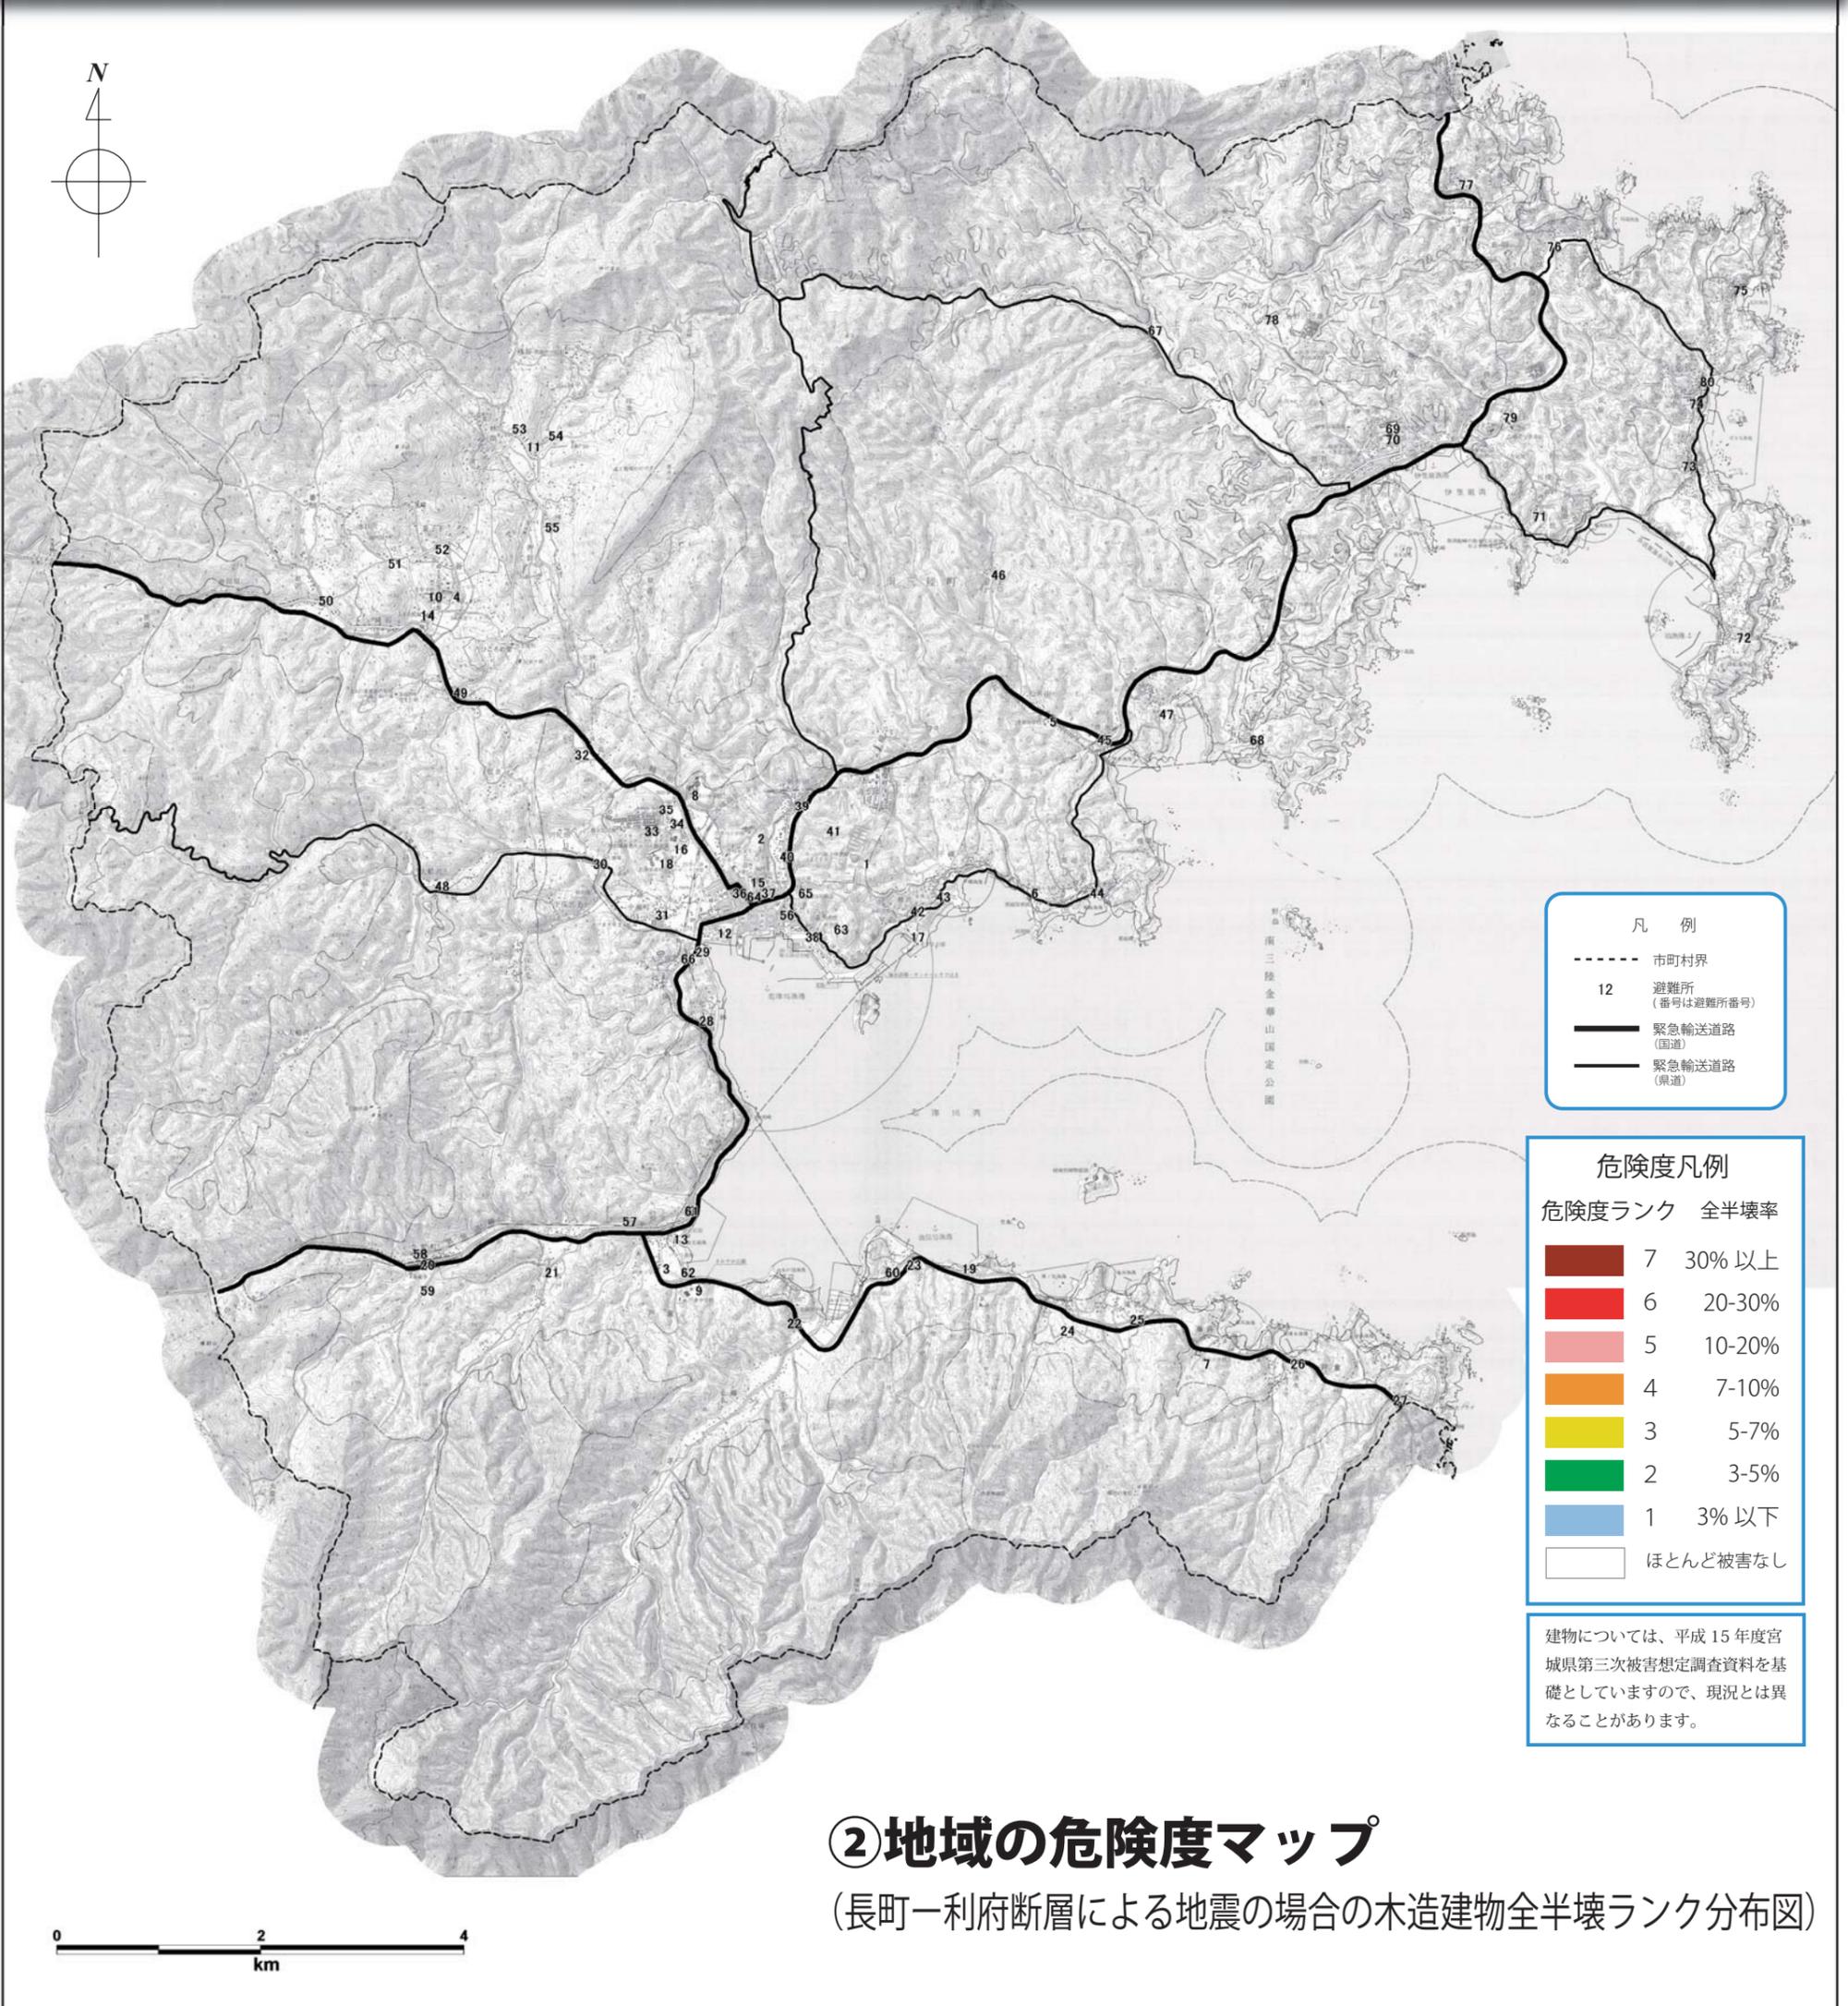
危険度ランク	全半壊率
7	30%以上
6	20-30%
5	10-20%
4	7-10%
3	5-7%
2	3-5%
1	3%以下
□	ほとんど被害なし

(長町-利府断層による地震の場合の木造建物全半壊ランク分布図)

- この揺れやすさマップは、揺れやすさマップ(長町-利府断層による地震)に示される揺れがあった場合、南三陸町内の木造建物が全半壊に相当する建物などの程度発生するかを、すべての建物に対する割合ごとにランク付けて、約100メートル四方の区画ごとに表したものです。
- 長町-利府断層は、仙台市から利府町にかけて、ほぼ南北に延びる長さ約40kmの活断層です。この断層は、約3000年に一度程度の割合で繰り返し地震を起こしているとされ、最後の活動は約2000年前ではなかったかといわれています。地震の規模(マグニチュード)は、7.1と想定しています。
- この地震では、南三陸町内の木造建物の被害は想定されておりません。ただし、地震の発生仕方によっては、実際には被害が発生する恐れがあります。
- このマップは、町民の皆様の日頃の防災活動に役立てていただくとともに、ケガなどをしないように、あらかじめ地震の揺れや液状化による建物の被害を少なくするための耐震診断や耐震改修を行われるときに参考にさせていただくために作成したものです。
