# 南三陸町水道事業 水安全計画

令和4年8月

南三陸町上下水道事業所

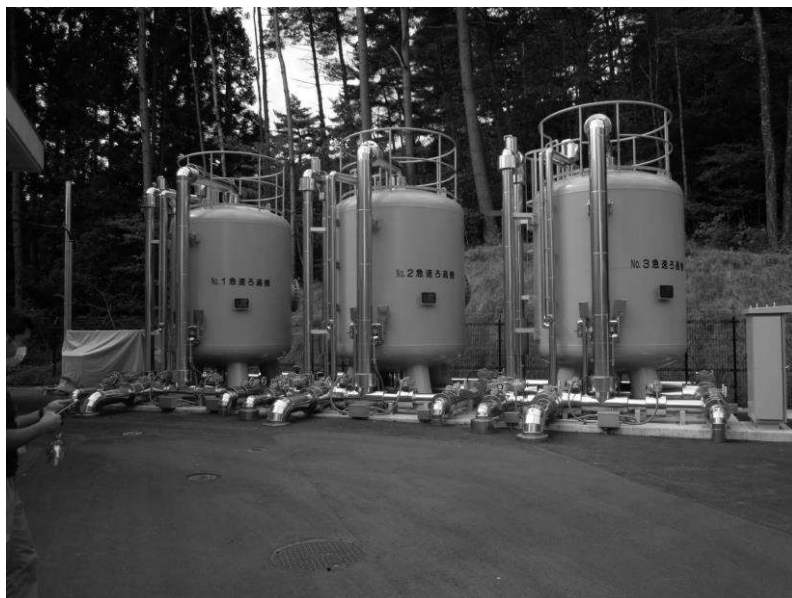
図. 急速ろ過設備

そこで、大雨時の原水濁度上昇に対応するため、令和元年度に 3 台の急速砂ろ過機を設置しています。平常時は、原水をそのまま処理しますが、原水濁度が水質基準値の 2 度を超える恐れがある時は、急速砂ろ過機でろ過を行ってから紫外線、後塩素処理をして配水しています。

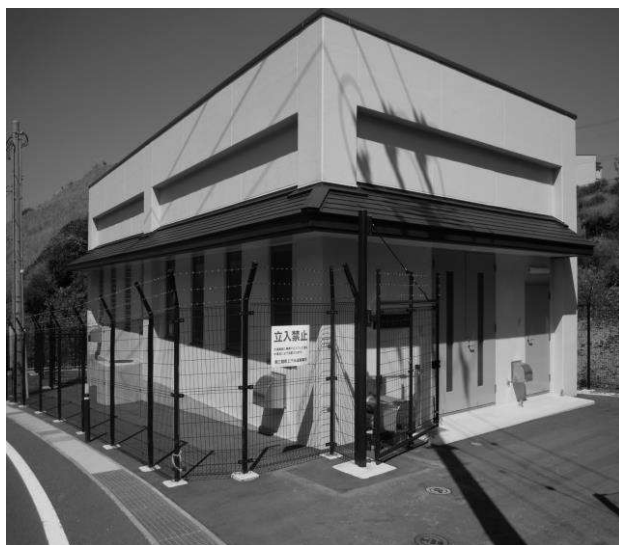
- ①所在地 志津川字天王山 50-7
- ②供用開始 2020
- ③地下水槽容量  $130 \text{ m}^3$
- ④造り RC 造り
- ⑤H.W.L(m) 42.45
- ⑥L.W.L(m) 39.65
- ⑦送水ポンプ  $\phi 100 \times 2.153 \text{ m}^3$   
/min  $\times 56 \text{ m} \times 2$  台
- ⑧自家発電装置 130KVA ヤンマー  
製 燃料 950ℓ 燃料消費量 31.6 ℓ/h

図. 東浜中継ポンプ場

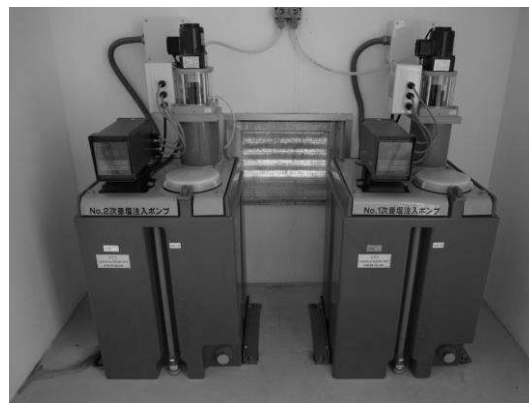
図. 塩素注入装置 1 号 2 号

また、小森中継ポンプ場を通じて新戸倉浄水場の配水を受水することができ、小森中継ポンプ場に塩素注入設備を設置して安定した残留塩素調整を行うこととしています。

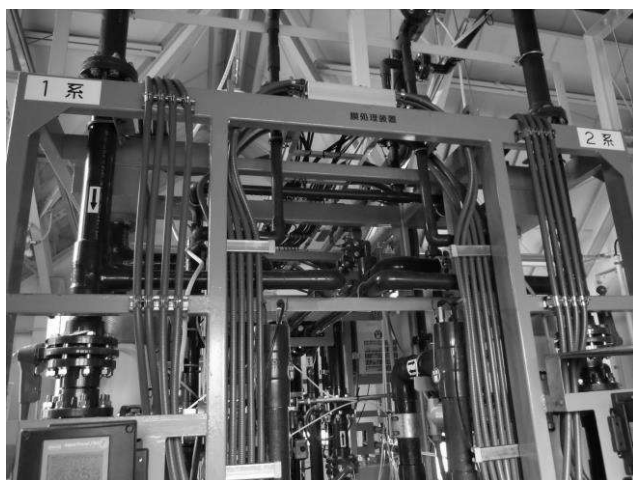
上沢浄水場では2系統の膜ろ過設備の交互運転により浄水処理を行っています。水質検査機器としては原水濁度計とろ過出口に系統別にそれぞれ濁度計を設置し、浄水残留塩素系を設置しています。このうち原水濁度計と浄水残留塩素については連続的に水質データを収集し、遠方監視装置を介し、水道事業所事務室において常時監視しています。

図. 膜処理装置 1系 2系

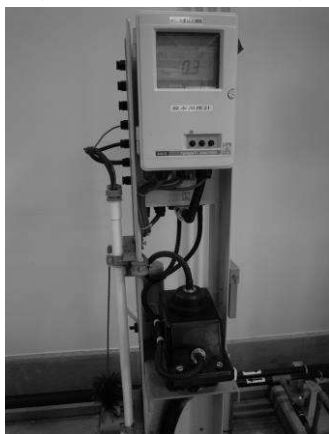
図. 原水濁度計

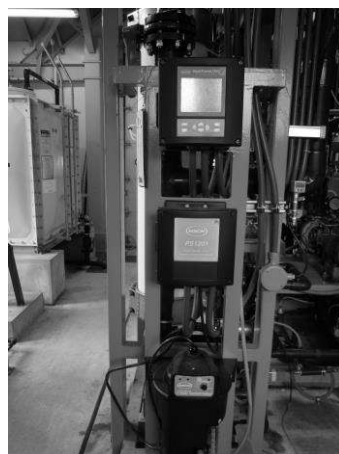
ろ過膜の破断等によるろ過濁度の上昇を監視する、ろ過濁度計については毎週点検時に点検校正を行っています。

図. ろ過出口濁度計

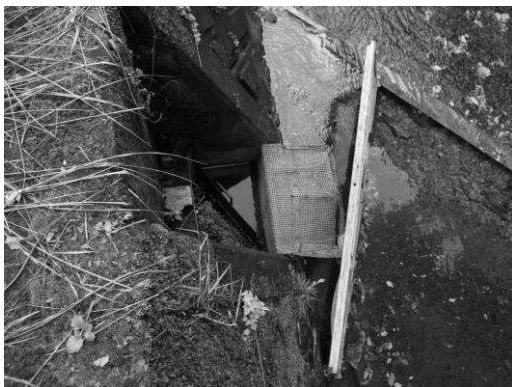
図. 原水取水口

米広浄水場の水源は大上坊川表流水を取水口から取水井へ取り入れています。取水口はごみや落ち葉で閉塞するおそれがあるので、民間の方に定期的な清掃管理を委託しています。

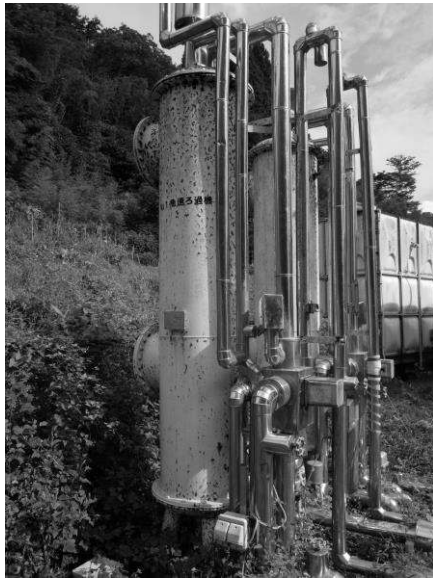
図．急速ろ過機

ろ過タンクは定期的に自動で逆洗を行っています。

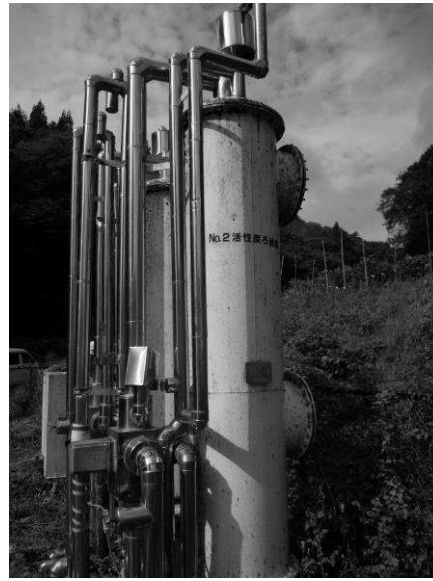
図．活性炭ろ過機

| 項 目 | 内 容 |
|---|---|
| 施設の特徴 | 取水ポンプ能力：口径φ40 揚程 30m 流量 0.029m <sup>3</sup> /min×2 台<br>配水ポンプ能力：口径φ40 揚程 30m 流量 0.16 m <sup>3</sup> /min×2 台<br>フミン質除去のため活性炭ろ過を行っている。活性炭は年 1 回交換。 |

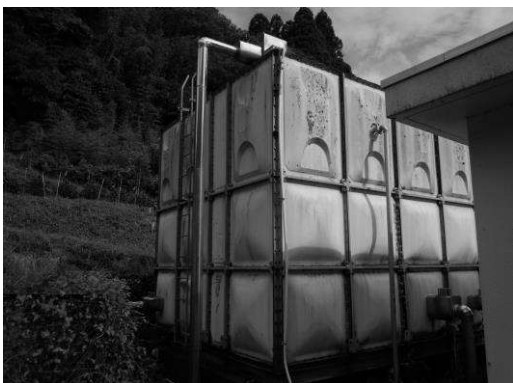
図．FRP製浄水池兼配水池

③容量 40 m<sup>3</sup>

④造り FRP造り

また、気象の影響により水質の悪化や渇水が発生した場合には、米広浄水池兼配水池が40 m<sup>3</sup>の容量があるので、1日以上ある程度の取水停止に耐えられます。(1日配水量8 m<sup>3</sup>から10 m<sup>3</sup>)

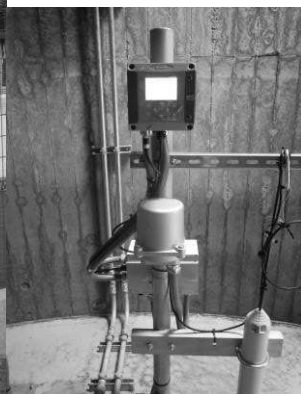
図. 取水井内 原水濁度計

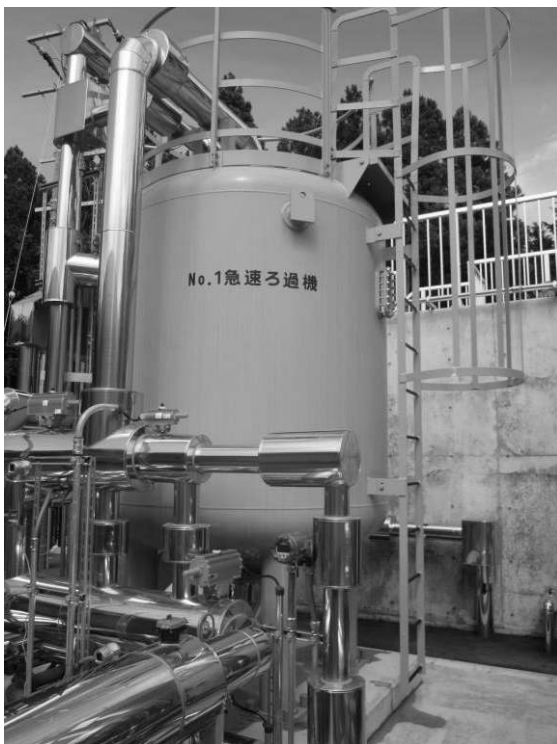
図. 急速ろ過機

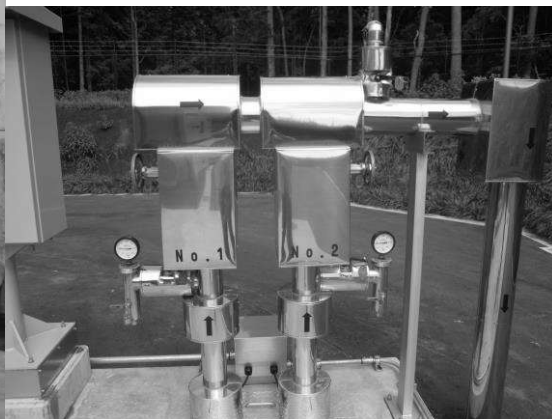
図. 排水ポンプ設備
